P3020034

Cuadro.

Pintura al óleo sobre madera (castaño?).

Retrato femenino. Busto representado a $\frac{3}{4}$, con vestido siena tostada, collar, cinta en cabello, sobre fondo verde oliva.

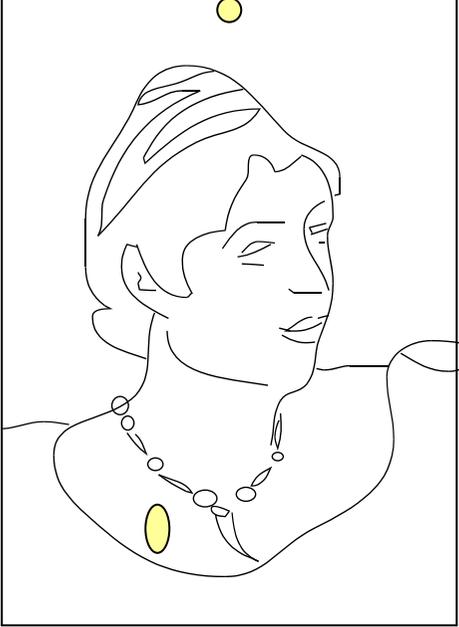
<input type="checkbox"/> SISTEMA DE PRESENTACIÓ / REINTEGRACIÓ -Reverso de la tabla: .Tras la limpieza del reverso de la tabla, se aplicó mediante paletina una capa de 5% Paraloid B-72 en Tolueno, a modo de barniz protector consolidante -Anverso de la tabla: .Se aplicó estuco en frío y a través del pincel en la zona del agujero producido por el clavo, en la parte superior del cuadro, y en la zona donde se habían producido unas incisiones, supuestamente con un objeto punzante, texturando con una punta metálica para imitar las marcas del pincel de cerda impresionadas por el artista. .Se restableció la unidad del soporte, a través de la aplicación de epoxi resina en pasta (Araldit madera) aplicado a espátula y en frío. -Tras 24 horas se retiraron los restos de Araldit a través del bisturí de escarpelo, y del papel de vidrio y se imitó la textura de la madera y se le aplicaron veladuras a través de acuarela. Se hubo de repetir el proceso en dos ocasiones para matizar los vértices del soporte. -Se le aplico una capa de protección a través de una resina acrílica .Se inició el proceso de reintegración aplicando unas veladuras con acuarela en zonas estucadas, zonas del fondo así como en las zonas donde se aplicó Araldit madera. .Para impermeabilizar el estuco y las veladuras se aplicó una capa de barniz intermedio a través de una resina cetónica aplicado con paletina .Se definieron las zonas reintegradas a través de pigmentos en polvo y barniz de retoque aplicados a pincel. .Se aplicó una capa de protección final a través de barniz en spray.	-5% Paraloid B-72 en tolueno -Paletina suave de cerdas -Blummetstuko de la marca Industrias Químicas Scharlan S.A. -Pincel sintético fino Escoda nº 1 -Hisopos de algodón -Punta metálica -Araldit Madera dos componentes, Araldit SV 427 como resina y Araldit HV 427 como catalizador en recipientes de 750gr.STEM -Espátula, -Melinex -Escarpelo -Papel de vidrio nº 100 -Acuarelas en tubo Winsor&Newton®, Artist Waters Colours -Pincel de marta nº1 Da Vinci Barniz satinado de la casa Lefranc diluido al 25% en white spirit. -Pigmento en polvo Winsor&Newton® -Barniz de retoque Talens® -Barniz dammar en spray Grumbacher mate	<p style="text-align: center;">Zonas estucadas</p> <p> Estuco</p>
