# INVENTARIO GENERAL DE FACHADAS DE VALOR HISTÓRICO - ARQUITECTÓNICO

NOMBRE DEL BIEN CULTURAL: Familia Doña Leonor. No. 17

## 6- TIPOLOGÍA: Victoriana

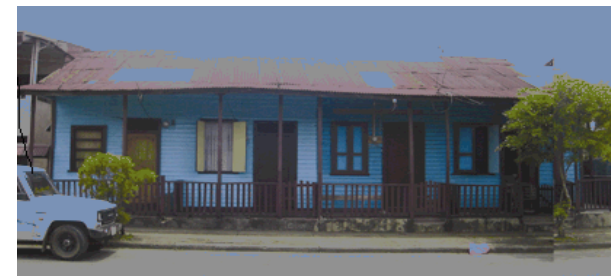
La casita de puerta-ventana, de madera y de techo de dos aguas de hierro galvanizado, tiene como referente, la casa de peón de finca cafetalera. Como elemento de influencia victoriana, esas casitas integran un corredor frontal delimitado por una baranda de madera, su arquitectura no dialoga con el clima de Limón, ya que procede del interior del país y su lectura sólo cobra sentido cuando constituyen lecturas urbanas más consolidadas, es decir, cuando se percibe la idea de conjunto.
