INVENTARIO GENERAL DE FACHADAS DE VALOR HISTÓRICO - ARQUITECTONICO

NOMBRE DEL BIEN CULTURAL: Pensión El Cruce. No. 14

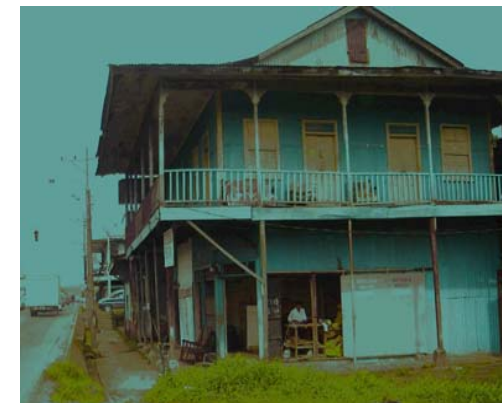
Arquitectura denominada caribeña, en términos generales, pero que en este caso correspondió a la arquitectura incorporada por la UFCo. siendo esa una conjugación de influencia procedentes de la difusión de la arquitectura victoriana de la época (1870-1900). Y las manifestaciones que adquirió en cada una de las colonias donde el imperio británico prosperó. Su influencia llegó a USA donde se comercializó (sistema ballom frame) su lenguaje, aprovechando las ventajas de la revolución tecnológica, y donde se proyectó a las jóvenes repúblicas, donde la transnacional se posicionó. Su carácter urbano quedó de manifiesto en la utilización de la 1era planta para comercio, y la planta alta para uso doméstico-residencial. El uso de la madera, como material de construcción, y el uso arquitectónico de los corredores con barandas, amplios aleros, cubiertas de pendientes pronunciadas, ventilas, componen parte del repertorio formal que define e identifica ese lenguaje "caribeño antillano".
