# INVENTARIO GENERAL DE FACHADAS DE VALOR HISTÓRICO - ARQUITECTÓNICO

NOMBRE DEL BIEN CULTURAL: Fábrica de refrescos Garrón. No. 30

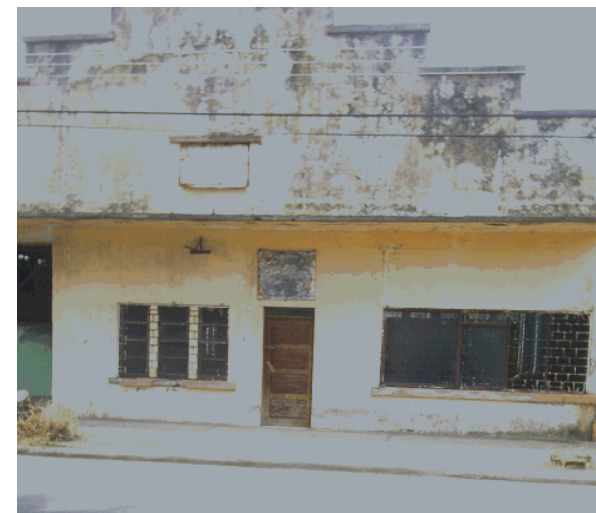
Edificio de influencia ArtDéco, principalmente denotado por el uso del hastial (frontón escalonado de la fachada que es propio de ese lenguaje). Sin embargo, es claro que el hastial, resulta desproporcionado en relación con el resto de la fachada, de lenguaje en extremo austero, que también viene a contrastar con las pretensiones formales del hastial en referencia. No considero que se trate de un ejemplo relevante del inmueble, ya que, más bien, se trata de una mala imitación de la arquitectura para uso comercial o industrial, que se hacía en el interior del país, con influencia ArtDéco.
