INVENTARIO GENERAL DE FACHADAS DE VALOR HISTÓRICO - ARQUITECTÓNICO

NOMBRE DEL BIEN CULTURAL: Familia Hart. No.34

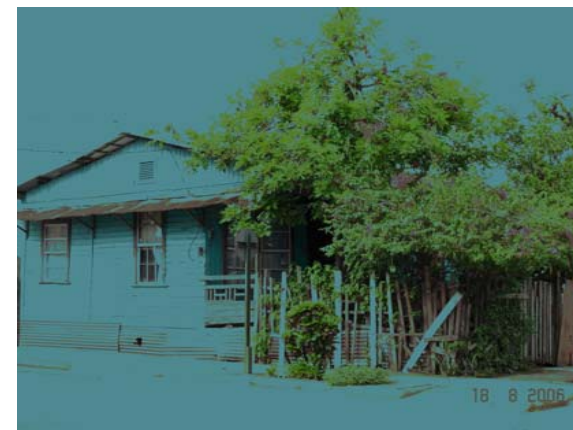
Es una casa criolla cuyo referente formal se encuentra en la casa colonial de adobes, a la que se añadió un corredor con columnas (influencia victoriana) y se montó sobre pilotes (Victoriano-Caribeño), además se le construyeron antealeros (influencia victoriana-caribeña) sobre los buques de las ventanas de las fachadas laterales. En síntesis, es una arquitectura sincretista, que reunió en una propuesta arquitectónica, influencias del interior del país, la casa criolla ya no en adobes, sino en madera aserrada y clavada, y la casa caribeña de la que, a través de la UFCo. nos apropiamos y que a su vez tenía sus referentes en Jamaica.
