# INVENTARIO GENERAL DE FACHADAS DE VALOR HISTÓRICO - ARQUITECTÓNICO

NOMBRE DEL BIEN CULTURAL: **Casa River. No. 43**

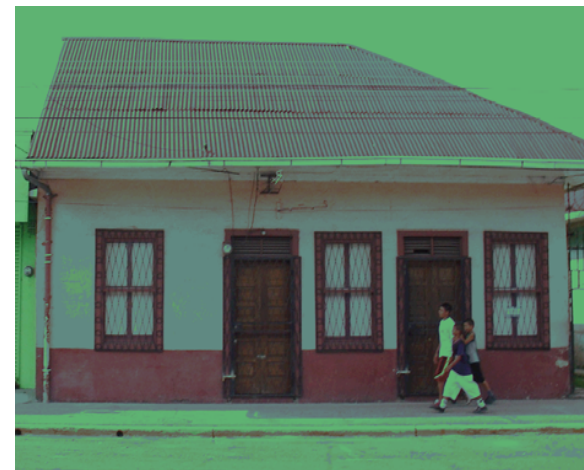
Tipología de Casa Criolla del Valle Central, cuyo referente es la casa de adobes. La pendiente pronunciada no es síntoma de influencia Victoriana en éste caso, sino del cambio de la teja, al uso del Hierro Galvanizado. Las ventanas con guarniciones, la simetría compositiva, el pronunciamiento de zócalos, son elementos que denotan que es la influencia de la casa criolla, la que predomina en el presente inmueble.
