INVENTARIO GENERAL DE FACHADAS DE VALOR HISTÓRICO - ARQUITECTÓNICO

NOMBRE DEL BIEN CULTURAL: Hotel Acon. No.44

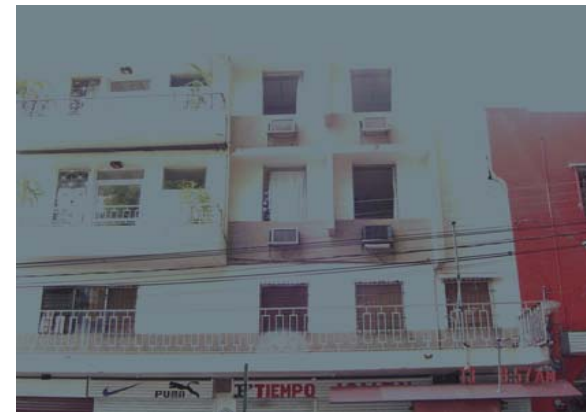
Arquitectura moderna. Edificio de formas puras que recurre a la estrategia de retraer en el 2 y 3 piso el juego de balcones en cada habitación, para generar un ritmo de más interesante de composición, y lograr algunas ventajas con las sombras a nivel climático. El edificio destaca en el caos urbano de la Ciudad de Limón, por su claridad formal y su intención inicial de sanear la imagen urbana. Sin embargo, los comercios ubicados en la primera planta del hotel, se han encargado de "contaminar" la claridad y coherencia original del diseño. En San José un edificio similar, los Apts. Solera Bennett al costado este del Parque Morazán, años 60`s juegan un papel ordenador de 1er orden en este conjunto urbano. En Limón la situación no se logró tan atinadamente. Por lo anterior expuesto, no consideraría a éste hotel como edificio de interés histórico-cultural.
