INVENTARIO GENERAL DE FACHADAS DE VALOR HISTÓRICO - ARQUITECTONICO

NOMBRE DEL BIEN CULTURAL: Casa Mc. Donald. No. 46

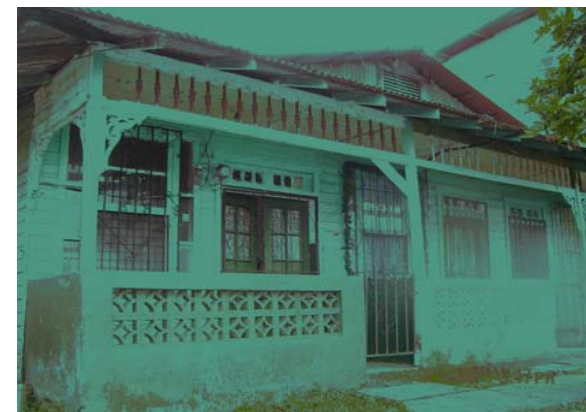
Arquitectura Victoriana a la que se le añadió posteriormente un muro de bloque ornamental que contaminó el lenguaje, empobreciéndolo. Es un ejemplo de vivienda sencilla que incorporó elementos de lenguaje Victoriano: Columnas de madera con cartelas, ventilas en la cubierta, madera machimbrada. La vivienda en general incorporó otros elementos como rejas de metal en ventanas con lenguajes diversos. Todo ello le resta integridad y autenticidad, que por su condición material vuelve difícil y un poco rentable hacer reversible, todas las intervenciones realizadas.
