Diagnóstico y Desafíos del Ordenamiento Territorial en el cantón de Santa Ana

Borrador de Informe Final

Para: Municipalidad de Santa Ana

Realizado por: Programa de Investigación en
Desarrollo Urbano Sostenible (ProDUS)
Escuela de Ingeniería Civil,
Universidad de Costa Rica

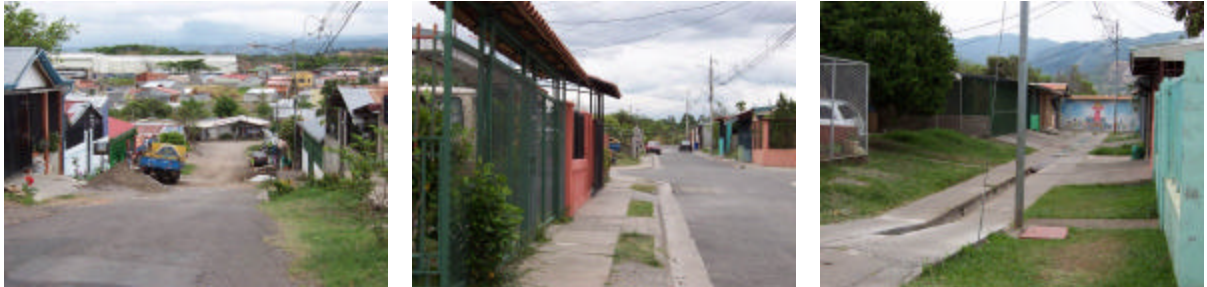
Fotografía 1,2 y 3. B° Corazón de Jesús, Hacienda Lindora y Asientec

Según los datos de catastro, la mayoría del cantón está por encima de los valores mínimos estipulados. Las zonas más problemáticas corresponden principalmente a proyectos de interés social con algunas excepciones. En las fotografías siguientes, puede observarse algunas de las zonas con lotes más pequeños:

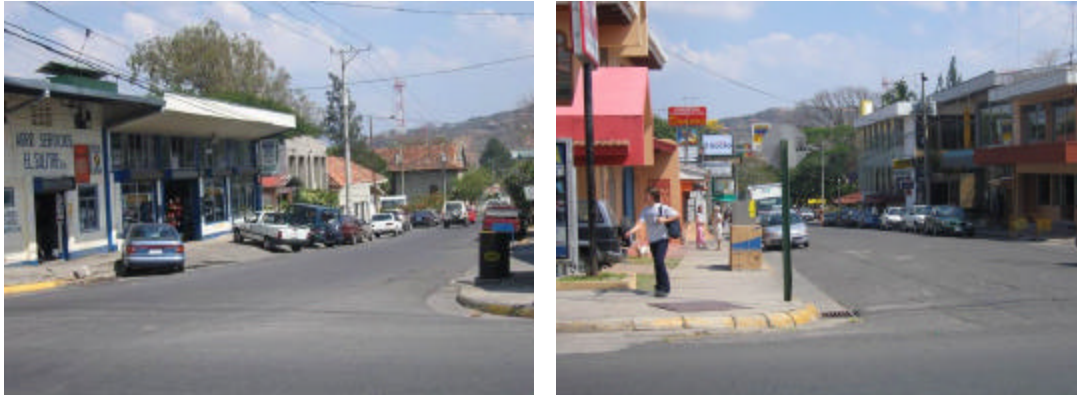
Fotografías 9 y 10. Alturas en el Centro de Santa Ana

Las fotografías siguientes muestran las alturas que actualmente presenta en Santa Ana en el cuadrante central.

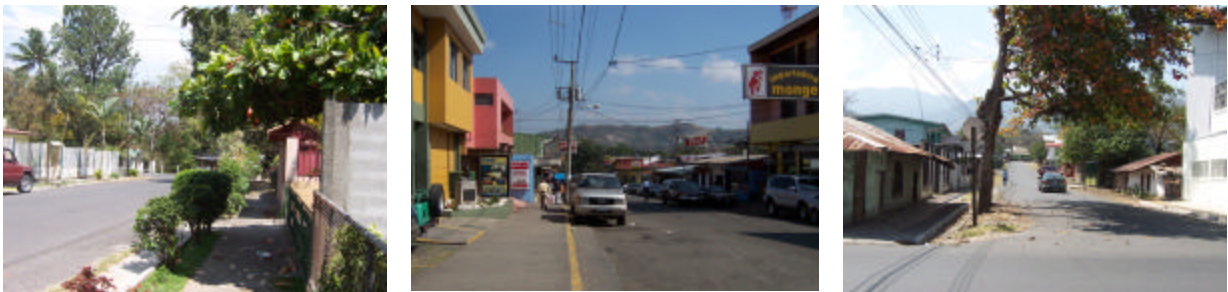
Fotografías 11,12 y 13. Retiros de las edificaciones en el Centro de Santa Ana

Para el caso de Santa Ana, como en muchas ciudades de nuestro país, se presenta una escasez de retiros en zonas comerciales, especialmente el correspondiente al antejardín (fot. 12 y 13), sin embargo aún se conservan algunos sectores dentro del cuadrante central, con un carácter residencial que presentan retiros arborizados y con mantenimiento (fot 11).

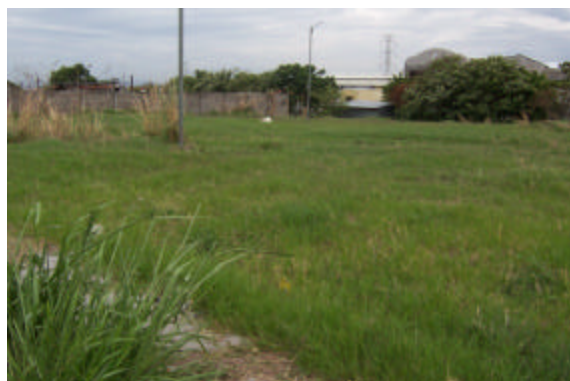
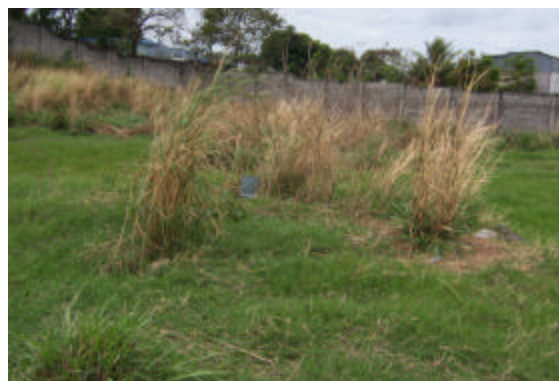
Durante la visita se encontró un pequeño precario en la parte sur del terreno, en el sector con más charral. Aquí se encontraba un indigente en el momento de la visita.

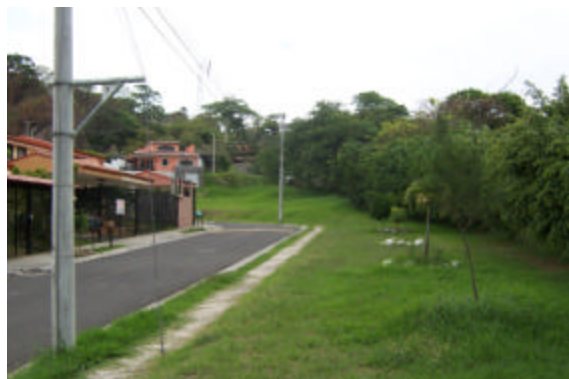
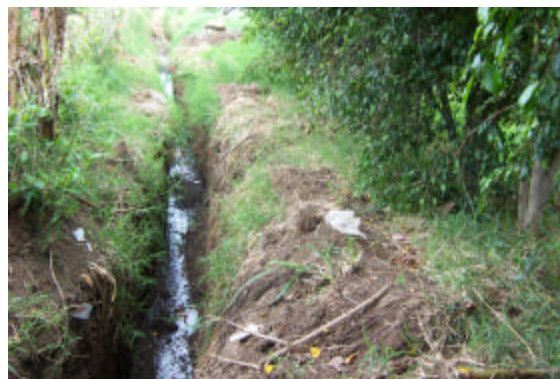
En la parte sur se construyó una zanja de aproximadamente 1.5 m profundidad, a lo largo del terreno. El objetivo es el de orientar el agua producto de la escorrentía natural, sin embargo los vecinos manifiestan que a partir de ésta se generan malos olores y la propagación de insectos.

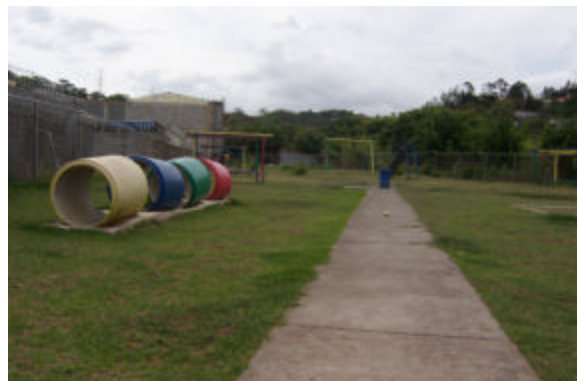
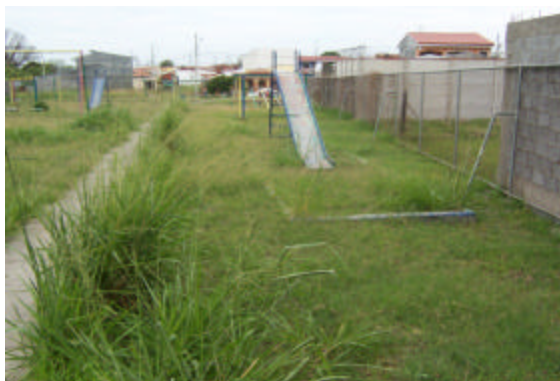
En el parque se encontraban algunos sectores con pastos altos, producto de un inadecuado mantenimiento. Aún así, en el sitio se cuenta con mucha infraestructura de juegos, que son utilizados por los niños. Además cuenta también con un tubo para que ellos tomen agua o se laven las manos cuando juegan; este funciona adecuadamente.

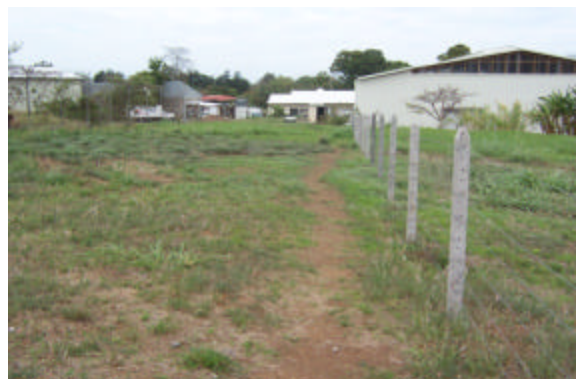
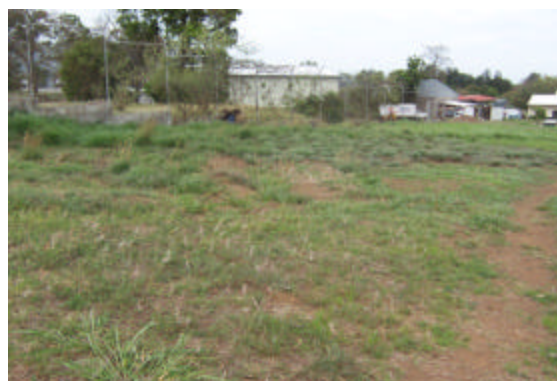
Este terreno no cuenta con ningún uso en particular, presenta las características de un lote baldío. Este lote se encuentra al costado sur de la Planta de Tratamiento de la urbanización.

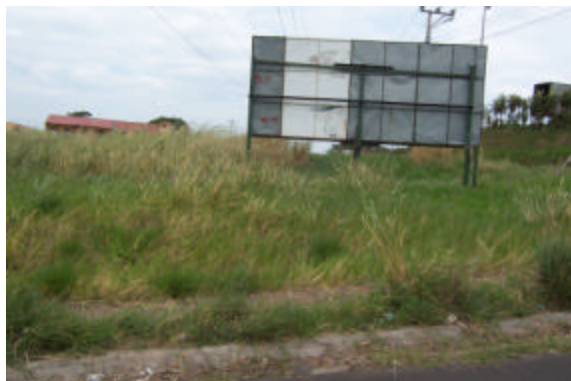
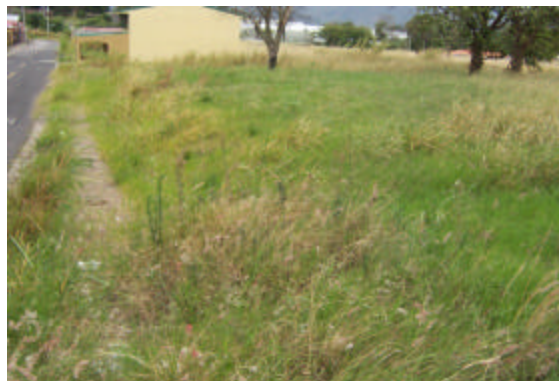
Esta propiedad no se encuentra registrada en el catastro como propiedad municipal, sin embargo un guardia del residencial asegura que el terreno es un parque; y que dicho sea, la urbanizadora y la municipalidad tienen abandonado.

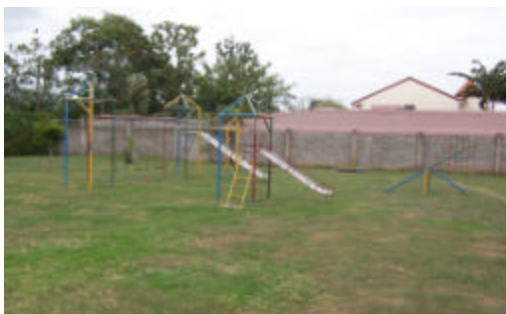
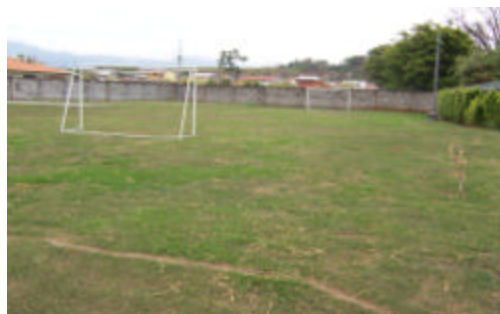
Esta propiedad se encuentra al costado oeste de la planta de tratamiento del residencial de Bosques de Santa, por lo que en ocasiones es afectada por malos olores provenientes de la planta. El área es muy grande, y está bien distribuida. Incluso todavía queda espacio para colocar alguna infraestructura eficiente para ofrecer más alternativas a los usuarios.

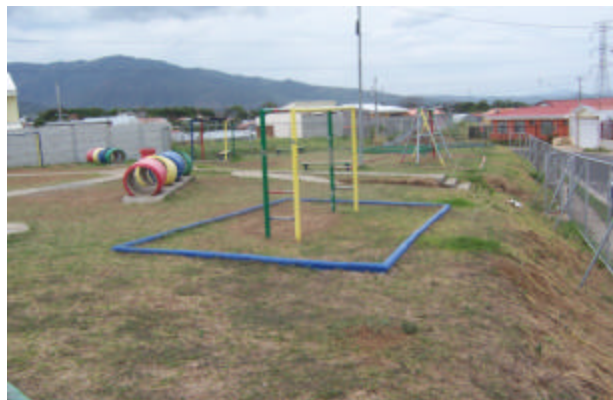
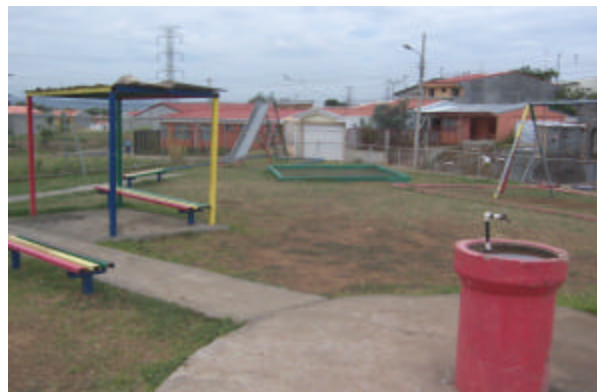
En términos generales, las instalaciones y el terreno presentan un adecuado mantenimiento.
El terreno se encuentra sobre el nivel de la carretera. Esta es una de las pocas áreas de juegos
donde se cuenta con un tubo de agua potable en buen estado.

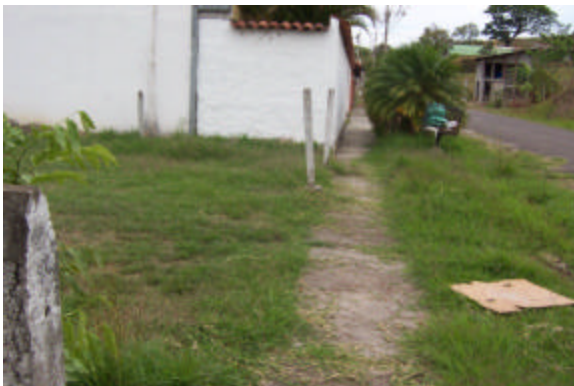
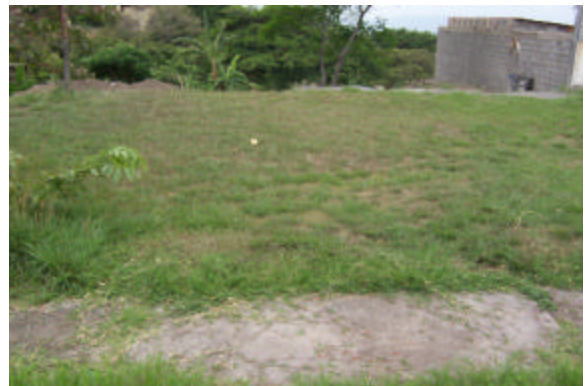
El día de la visita se encontraron escombros de construcción en la parte trasera del parque. Entre ellos se puede citar arena, piedra, madera y bolsas de cemento.

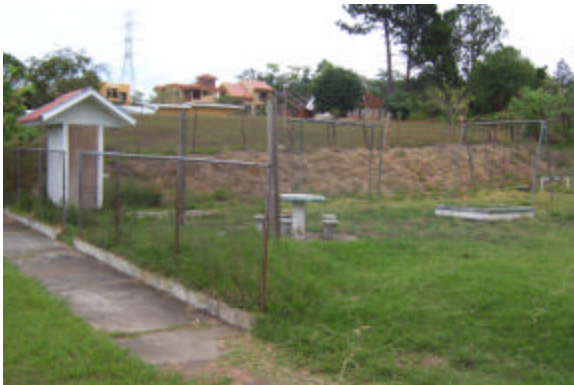
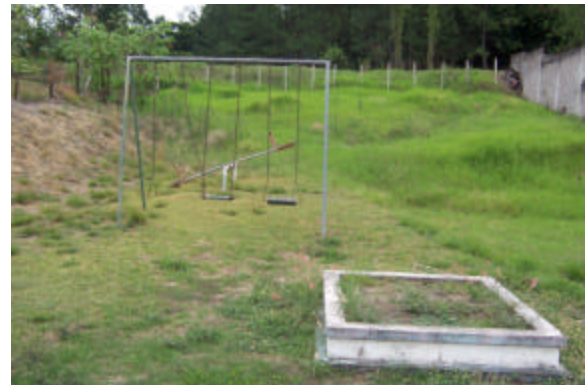
Se pudo observar como el área fue aprovechada solo en su parte más plana. El terreno no presenta pendientes demasiado fuertes, por lo que aún el área ondulada podría ser aprovechable para zona de esparcimiento o de permanencia sin actividad física si se construye un ranchito o unas mesitas.

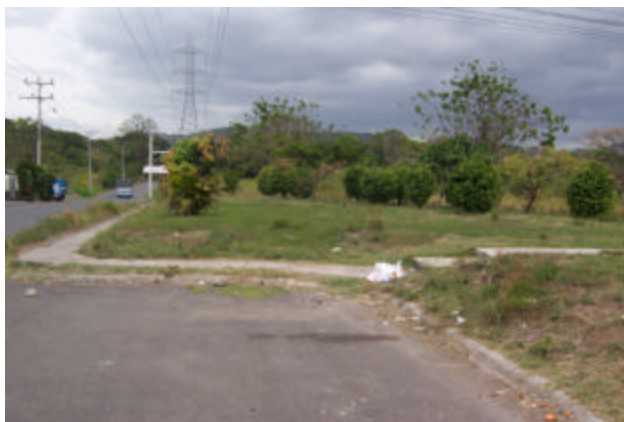
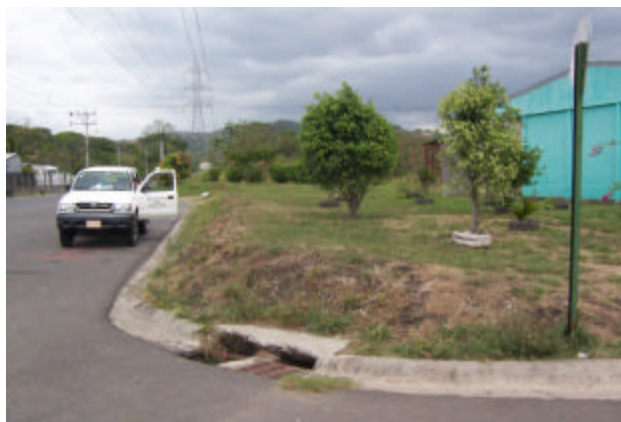
En la parte este del parque se encuentra una alcantarilla en muy malas condiciones, convirtiéndose en un peligro para las personas que transitan por este lugar. En general los parques de esta urbanización se encuentran bajo la zona de servidumbre de la línea de transmisión. No se levantaron en detalle todos porque son muy similares.

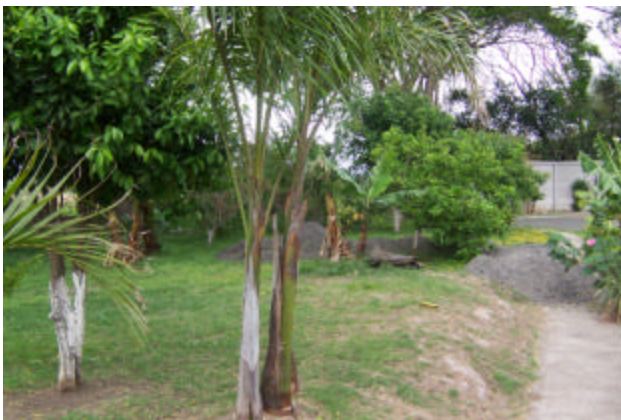
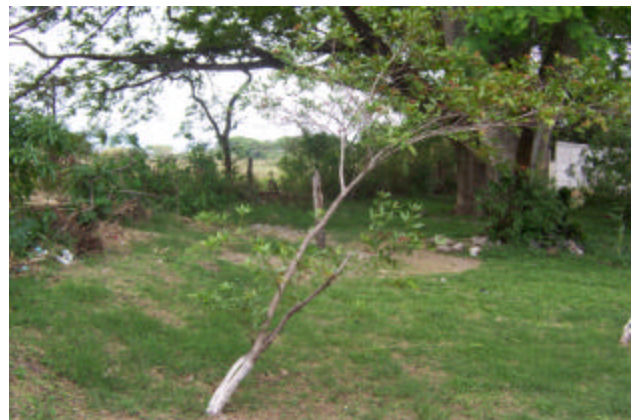
Durante la visita el parque estaba siendo utilizado para depositar arena y piedrilla. También es utilizado para amarrar perros de los vecinos. Falta un poco más de facilidades para la permanencia de las personas en el área.

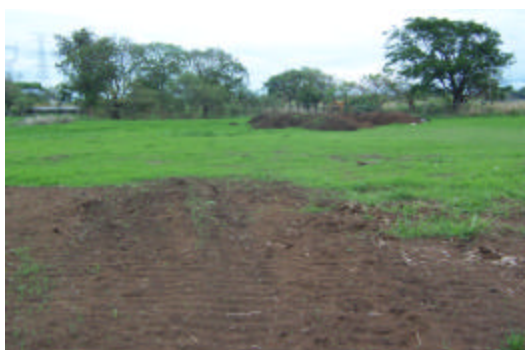
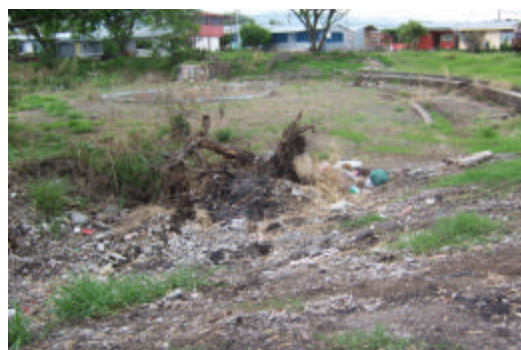
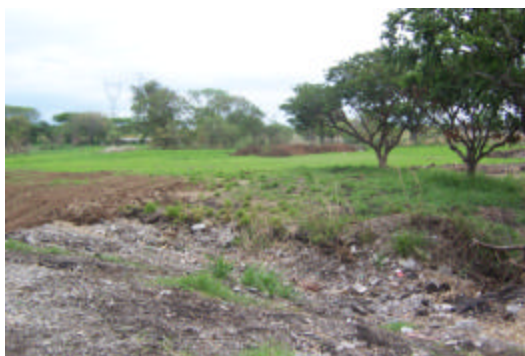
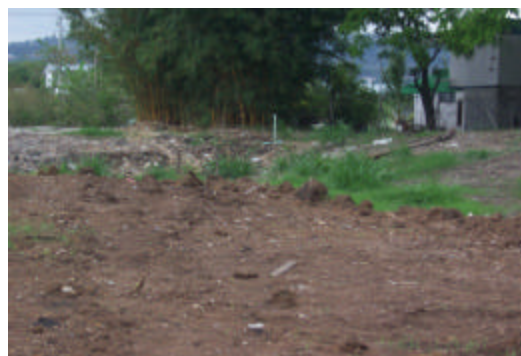
El terreno se encuentra actualmente abandonado. No recibe mantenimiento. Es aprovechado para depositar basura por los vecinos.
El día de la visita se encontró varias aves carroñeras (zopilotes) volando en los alrededores y rebuscando en la basura.
Posee una estructura abandonada, la cual tiene la apariencia de haber sido un lago artificial.
Debido a las características de la propiedad no se realizó un croquis descriptivo.

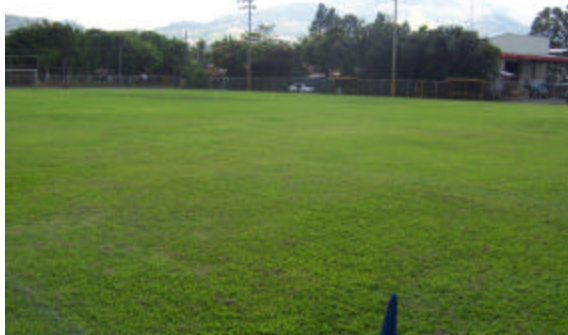
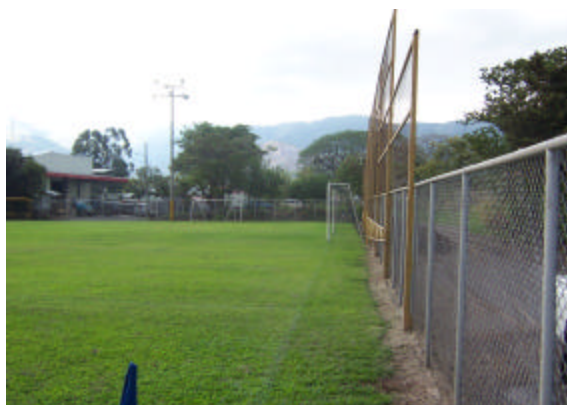
Opciones de Uso	Coberturas
Práctica de Deportes	Césped: 100%, en buen estado podado y verde
Usos del suelo aledaños	Mantenimiento
Residencial : 40% Comercial: 20% Servicios: 20% Vacío (lotes baldíos): 20%	Recolección de basura: muy buena Poda de árboles, césped: muy buena Limpieza de instalaciones: muy buena Estado de las bancas: bueno Estado de las canchas: muy bueno Estado de la malla: muy bueno
Infraestructura	Características especiales del terreno
<u>Paradas de autobús:</u> No existen <u>Bancas:</u> dos bancas en metal en buen estado <u>Canchas:</u> Una cancha de fútbol <u>Iluminación:</u> cuenta con iluminación en buen estado	No cuenta con acera en su periferia pero tiene conexión directa con la vía pública. En cuanto a las afectaciones del terreno, es un lote plano, sin pendientes pronunciadas, ni quebradas. Tampoco posee vistas importantes. No brinda la posibilidad de algún tipo de uso alternativo. <i>Amenazas Naturales presentes</i> No se detectaron factores que pudiesen incurrir en algún tipo de amenaza natural.

La cancha se encuentra en muy buenas condiciones, además cuenta con iluminación nocturna para la realización de eventos.

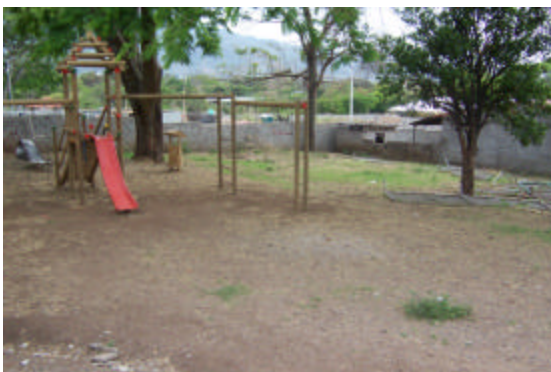
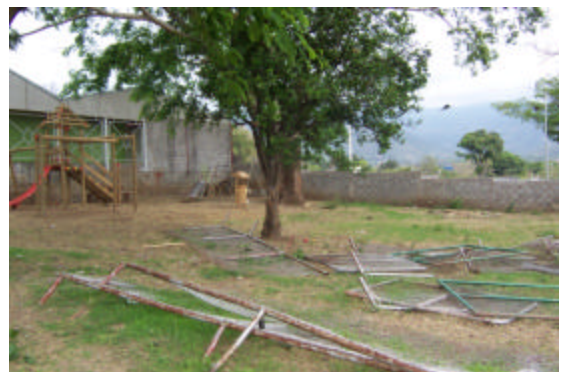
Juegos Infantiles Urb. Los Manantiales

Opciones de Uso	Coberturas
Permanencia sin actividad física, juegos infantiles	Césped: 50%, mal estado y seco Árboles de sombra: 20%, altos y con buena sombra Tierra:30%, zona de play
Usos del suelo aledaños	Mantenimiento
Residencial : 100%	<u>Recolección de basura:</u> mala, mucha basura no tradicional <u>Poda de árboles, césped, arbustos:</u> mala <u>Recolección de hojas:</u> mala <u>Estado de los juegos infantiles:</u> malo, dos hamacas viejas. Muy bueno, los nuevos de madera. <u>Estado de las cercas:</u> No existen
Infraestructura	Características especiales del terreno
<u>Paradas de autobús:</u> No existen <u>Bancas:</u> No existen <u>Canchas:</u> No existen <u>Iluminación:</u> cuenta con poca iluminación pública	No cuenta con acera en su periferia. Tiene conexión directa con la vía pública, la calle posee una pendiente alta. En cuanto a las afectaciones del terreno, no existe ninguna. El terreno es plano. No hay presencia de quebradas o ríos. Tampoco hay presencia de vistas importantes. <i>Amenazas Naturales presentes</i> No se detectaron factores que pudiesen incurrir en algún tipo de amenaza natural.

Cuando se realizo la visita, la malla acababa de ser retirada. No se pudo determinar si las intenciones era colocar una malla nueva o dejar la propiedad sin malla perimetral. Los juegos infantiles que se encuentran en el área están siendo sustituidos al parecer (cambiando los viejos de metal por unos de madera tratada)

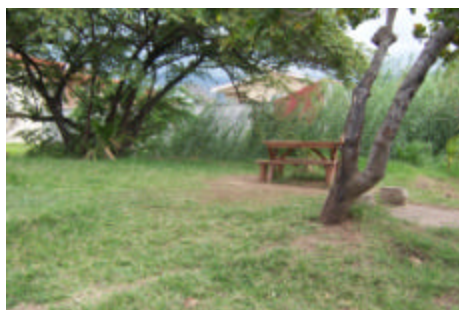
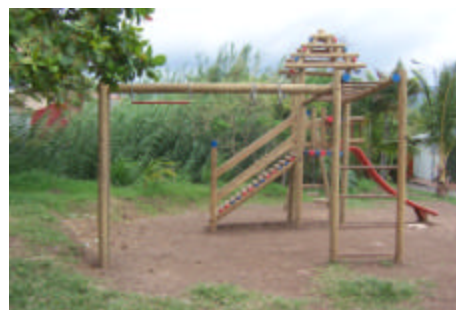
Zona de Reserva Aseintex

Opciones de Uso	Coberturas
Permanencia sin actividad física, juegos infantiles	Césped: 50%, descuidado Árboles de sombra: 25%, buena sombra Tierra: 25%, zona de play
Usos del suelo aledaños	Mantenimiento
Residencial : 70% Vacío (lotes baldíos): 10% Cuerpos de agua: 20%	<u>Recolección de basura:</u> regular <u>Poda de árboles, césped, arbustos:</u> regular <u>Recolección de hojas:</u> mala <u>Limpieza de instalaciones:</u> regular <u>Estado de las bancas:</u> bueno <u>Estado de los juegos infantiles:</u> muy bueno (parece nuevo) <u>Estado de las cercas:</u> No existen
Infraestructura	Características especiales del terreno
<u>Paradas de autobús:</u> No existen <u>Bancas:</u> Total 1. Una banca con mesa, en madera y en estado regular <u>Canchas:</u> No existen <u>Iluminación:</u> cuenta con iluminación pública	Cuenta con una acera en su periferia, ésta se observa en mal estado en algunos tramos. Tiene conexión directa con la vía pública. En cuanto a las afectaciones del terreno, posee pocas pendientes pronunciadas, pero al llegar al río sí son bastante fuertes. Además, existe la presencia de un río al costado sur. <i>Amenazas Naturales presentes</i> Se detectó la presencia de deslizamientos hacia la zona del río.

La presencia de pronunciadas pendientes hacia el río generan un peligro inminente, esto porque no se cuenta con protección entre la parte plana y esta zona, y sobre todo si se toma en cuenta que la propiedad es visitada por los niños que utilizan los juegos que aquí se encuentran. La propiedad cuenta además con una pequeña gruta en la parte central, que separa el área de parque de la de juegos.

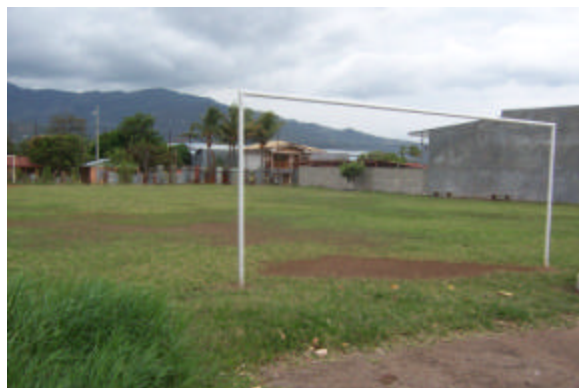
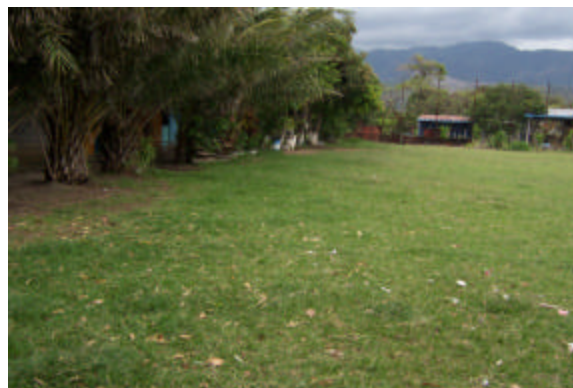
Plaza Aseintex

Opciones de Uso	Coberturas
Permanencia sin actividad física, práctica de deportes	Césped: 100%, descuidado y quemado
Usos del suelo aledaños	Mantenimiento
Residencial : 80% Vacío (lotes baldíos): 20%	Recolección de basura: buena Poda de árboles, césped, arbustos: regular Limpieza de instalaciones: regular Estado de las bancas: bueno Estado de la cancha: regular Estado de las cercas: No existen
Infraestructura	Características especiales del terreno
<u>Paradas de autobús:</u> No existen <u>Bancas:</u> Seis bancas en concreto y en buen estado <u>Canchas:</u> Una cancha de fútbol, en estado regular y pasto quemado <u>Iluminación:</u> cuenta con iluminación pública	Cuenta con acera pero sólo en la parte de enfrente. Tiene conexión directa con la vía pública. En cuanto a las afectaciones del terreno, no presenta ninguna. El terreno es plano. <i>Amenazas Naturales presentes</i> No se detectaron factores que pudiesen incurrir en algún tipo de amenaza natural.

En el catastro de la municipalidad se presenta esta propiedad como área de reserva, sin embargo el uso real es como plaza de fútbol. El estado general de la cancha no es muy bueno, si se compara con las otras canchas del cantón.

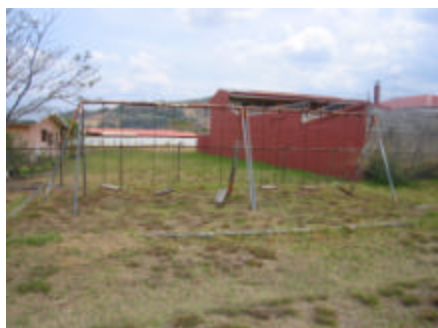
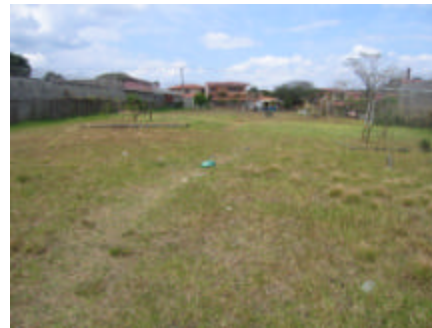
Opciones de Uso	Coberturas
Permanencia sin actividad física, juegos infantiles.	Césped: 100%, descuidado y quemado.
Usos del suelo aledaños	Mantenimiento
Residencial : 90% Vacíos (lotes baldíos): 10%	<p><u>Recolección de basura:</u> regular <u>Poda de árboles, césped, arbustos:</u> regular <u>Limpieza de las instalaciones:</u> regular <u>Estado de los juegos infantiles:</u> malo <u>Estado de las cercas:</u> regular. Cercas de malla decuidadas.</p>
Infraestructura	Características especiales del terreno
<p><u>Paradas de autobús:</u> No existen <u>Bancas:</u> No existen <u>Canchas:</u> No existen <u>Iluminación:</u> Cuenta con la iluminación que le proporciona el alumbrado público de calle.</p>	<p>Cuenta con acera al costado oeste, frente al parque. Hacia el este la acera se interrumpe. Posee conexión con calles públicas. Se ubica 300m oeste, 300m norte, 25m este y 100m norte de la entrada principal. En cuanto a las afectaciones del terreno, no existe ninguna. El terreno es plano. No hay cercanía con ríos ni zonas pantanosas. El tipo de suelo es arcilloso, destaca la presencia de arcillas expansivas. Posee vistas montañosas hacia el nordeste y sureste. <u>Amenazas Naturales presentes</u> No se detectaron factores que pudiesen incurrir en algún tipo de amenaza natural.</p>

En lugar existe la presencia de arcillas expansivas. Los juegos infantiles se encuentran en muy malas condiciones. Si se van a realizar inversiones adicionales para mejorar la infraestructura sería conveniente que se realice sustitución en las fundaciones para evitar que éstas se quiebren por la expansión de las arcillas.

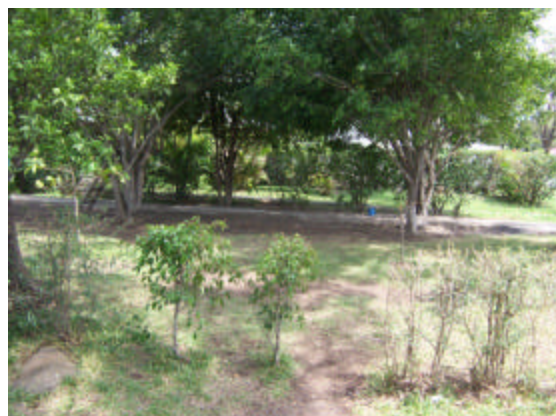
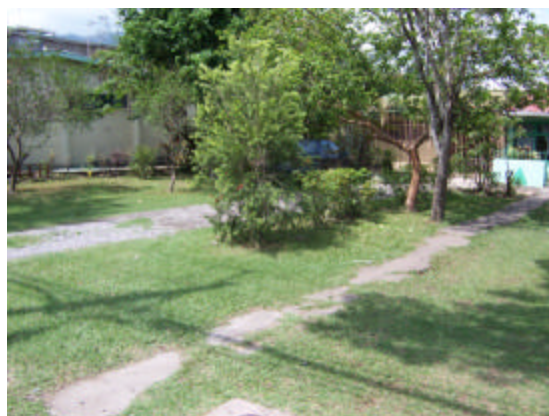
Parque 2, Invu

Opciones de Uso	Coberturas
Permanencia sin actividad física	Césped: 70%, quemado. Arbustos: 10% Árboles de sombra: 20%, buena sombra.
Usos del suelo aledaños	Mantenimiento
Residencial : 70% Vacío (lotes baldíos): 20% (frente) Calle: 10%	<u>Recolección de basura:</u> regular <u>Poda de árboles, césped, arbustos:</u> buena <u>Recolección de hojas:</u> buena <u>Estado de las cercas:</u> no existen, parece que las que hay son de las casas aledañas.
Infraestructura	Características especiales del terreno
<u>Paradas de autobús:</u> Se utiliza la plaza como parada de autobús. <u>Bancas:</u> No existen <u>Canchas:</u> No existen <u>Iluminación:</u> Sí cuenta con poca iluminación pública.	Cuenta con acera en su periferia por la invasión. La calle de entrada es pública. En cuanto a las afectaciones del terreno, no existe ninguna. El terreno es plano. No hay cercanía con ríos o quebradas. <i>Amenazas Naturales presentes</i> No se detectaron factores que pudiesen incurrir en algún tipo de amenaza natural.

La propiedad esta prácticamente adoptada por los propietarios de tres casas en el interior, estos la utilizan como patio. Esta dividida en tres sectores, cada uno perteneciente a una casa y separado por cercas de amapola. Además, cada casa tiene su entrada independiente a través del parque.

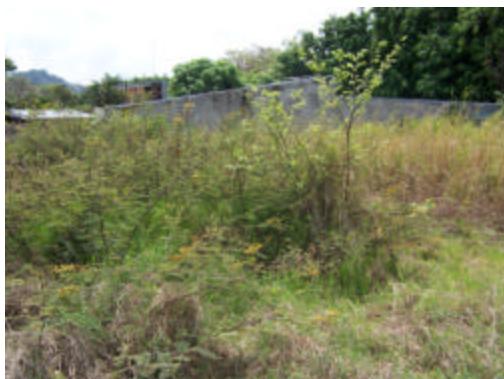
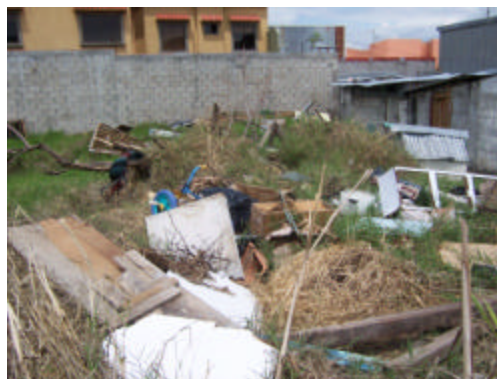
Opciones de Uso	Coberturas
Ninguna	Césped: 98%, área cubierta por charral. Árboles de sombra: 2%, árbol grande al fondo del lote.
Usos del suelo aledaños	Mantenimiento
Residencial : 100%	Recolección de basura: muy mala Poda de árboles, césped, arbustos: muy mala Recolección de hojas: muy mala Limpieza de las instalaciones: muy mala Estado de las cercas: bueno, el área está cercada por cuatro tapias de concreto.
Infraestructura	Características especiales del terreno
Ninguna	El terreno no cuenta con acera en su periferia. El tipo de borde es privado. La entrada al lote se ubica dentro de una alameda y se encuentra cercada. En cuanto a las afectaciones del terreno, no existe ninguna. El terreno es plano. No hay cercanía de ríos o quebradas. Un posible uso alternativo es como lugar para parque y de juegos infantiles.

El acceso a la propiedad esta muy limitado. Un vecino propuso a la municipalidad hacer un cambio de terrenos, en donde este cede su lote, el cual se encuentra en la entrada al parque, a cambio de otro del mismo tamaño en la parte del fondo. Esto con el objetivo de que se realice una entrada independiente y adecuada al lugar, así como un reacondicionamiento del parque.

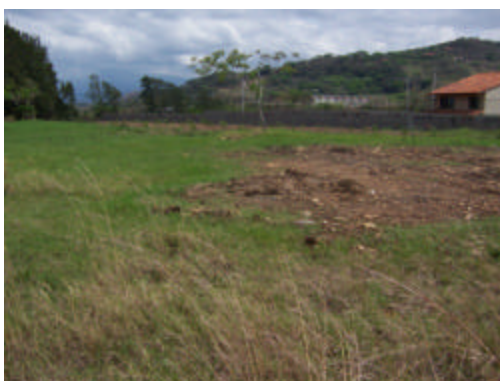
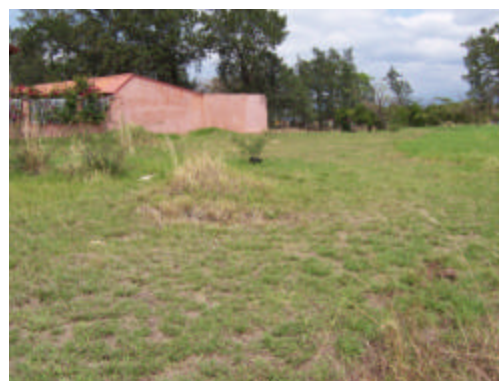
Urbanización Don Lalo (Parque y Área Comunal)

Opciones de Uso	Coberturas
Permanencia sin actividad física	Césped: 80% Arbustos: 20%, presencia de algunas siembras y jardín en el parque. Además existen cinco palmeras pequeñas en el lugar.
Usos del suelo aledaños	Mantenimiento
Residencial : 25% Vacío (lotes baldíos) : 75%	<u>Recolección de basura:</u> no se especifica <u>Poda de árboles, césped, arbustos:</u> no se especifica <u>Recolección de hojas:</u> no se especifica <u>Limpieza de las instalaciones:</u> no se especifica <u>Estado de las cercas:</u> no se especifica
Infraestructura	Características especiales del terreno
<u>Paradas de autobús:</u> No existen <u>Bancas:</u> No existen <u>Canchas:</u> No existen <u>Iluminación:</u> cuenta con iluminación pública	No se indica ninguna característica del terreno.

La municipalidad mantiene un convenio con los condominios Prado del Oeste, en donde estos últimos le dan el mantenimiento a una parte del parque, la que se encuentra cerca de la entrada a los condominios. El objetivo es mantener un adecuado aspecto sobre la entrada principal de los condominios.

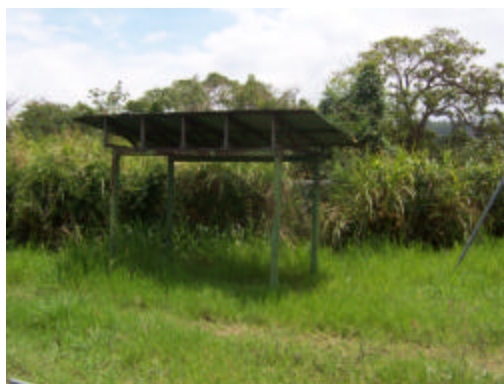
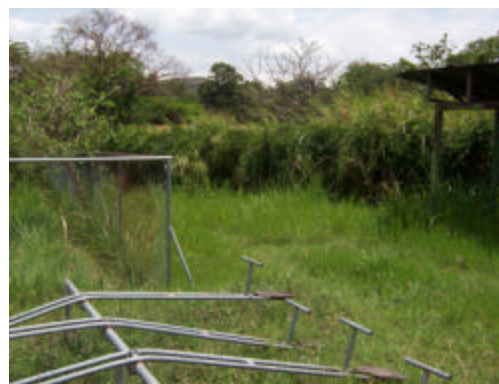
Opciones de Uso	Coberturas
Permanencia sin actividad física, juegos infantiles	Césped: 100%, se encuentra descuidado y alto.
Usos del suelo aledaños	Mantenimiento
Residencial : 50% Vacío (lotes baldíos) : 25% Cuerpos de agua: 25%	Recolección de basura: regular Poda de árboles, césped, arbustos: muy mala Limpieza de las instalaciones: buena Estado de los juegos infantiles: malo Estado de las cercas: bueno, cercas de malla
Infraestructura	Características especiales del terreno
<u>Paradas de autobús:</u> No existen <u>Bancas:</u> No existen <u>Canchas:</u> No existen <u>Iluminación:</u> cuenta con iluminación pública	Cuenta con acera en su periferia la cual se encuentra cubierta de charral. La calle frente a la entrada es residencial. En cuanto a las afectaciones del terreno, no existe ninguna. El terreno es plano. Hacia el este del terreno se ubica el paso del río. Esto es en la parte trasera del lote. <i>Amenazas Naturales presentes</i> No se detectaron factores que pudiesen incurrir en algún tipo de amenaza natural.

COMENTARIO	
Las instalaciones y el terreno en general se encuentran en total estado de abandono.

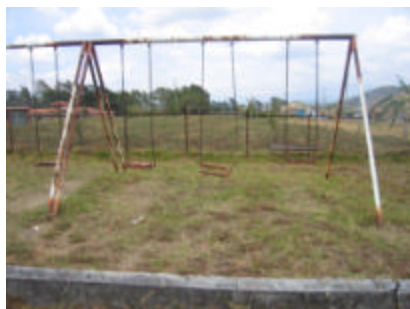
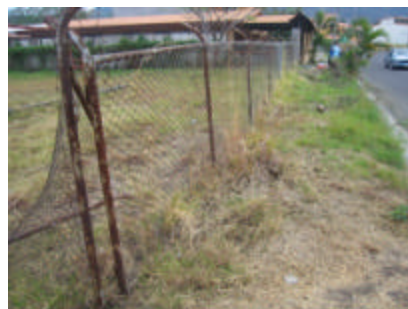
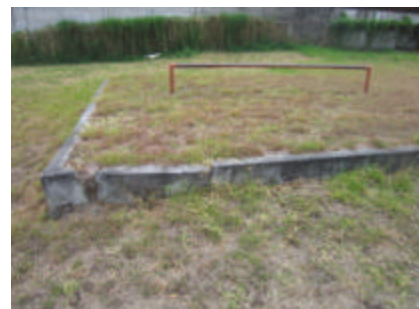
Juegos Infantiles abandonados Invu

Opciones de Uso	Coberturas
Juegos Infantiles.	Césped: 100%, descuidado y quemado.
Usos del suelo aledaños	Mantenimiento
Residencial : 40% Vacío (lotes baldíos): 60%	Recolección de basura: regular Poda de árboles, césped, arbustos: mala Limpieza de las instalaciones: mala Estado de los juegos infantiles: malo Estado de las cercas: regular, cercas de malla.
Infraestructura	Características especiales del terreno
<u>Paradas de autobús:</u> No existen <u>Bancas:</u> No existen <u>Canchas:</u> No existen <u>Iluminación:</u> Cuenta con la iluminación que le proporciona el alumbrado público de las calles.	No cuenta con acera en su periferia. Posee conexión con calle pública. En cuanto a las afectaciones del terreno, no existe ninguna. El terreno es plano. No hay cercanía con ríos ni zonas pantanosas. En cuanto al tipo de suelo se destaca la presencia de arcillas muy expansivas. Estas arcillas dificultan caminar sobre el terreno y han ocasionado quebraduras en el concreto colado en los bordes de los juegos infantiles. Posee vistas hacia las montañas del nordeste <i>Amenazas Naturales presentes</i> No se detectaron factores que pudiesen incurrir en algún tipo de amenaza natural.

En lugar existe la presencia de arcillas expansivas, lo cual ha provocado la falla de todos los anillos de concreto que están alrededor de cada juego. Se debería de buscar una solución alterna para demarcar los juegos.

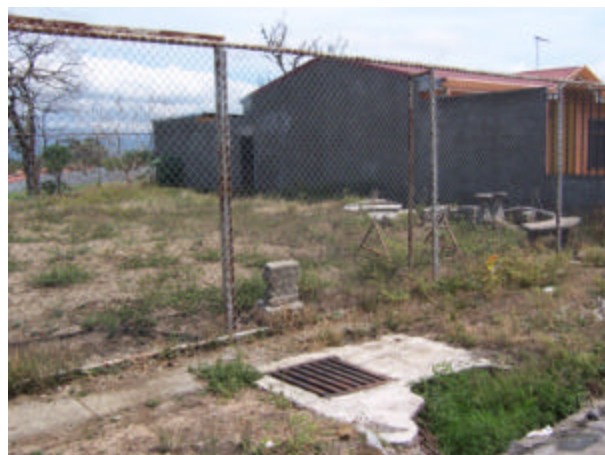
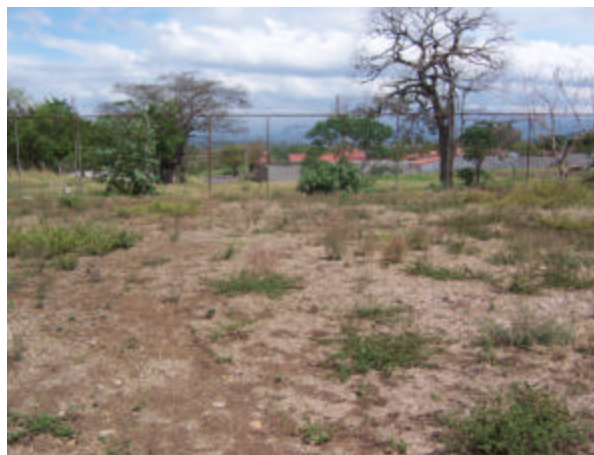
Plaza del Invu

Opciones de Uso	Coberturas
Ninguna	Césped: 100%, área cubierta por monte, maleza y tierra.
Usos del suelo aledaños	Mantenimiento
Residencial : 75% Vacío (lotes baldíos): 25%	Recolección de basura: regular Poda de árboles, césped, arbustos: muy mala Limpieza de las instalaciones: abandonadas Estado de las cercas: regular, cuenta con tres cercas.
Infraestructura	Características especiales del terreno
<u>Paradas de autobús</u> : No existen <u>Bancas</u> : No existen <u>Canchas</u> : No existen <u>Iluminación</u> : Cuenta con iluminación pública	No cuenta con acera en su periferia. La calle frente a la entrada es residencial y se ubica hacia el sur del terreno. En cuanto a las afectaciones del terreno, no existe ninguna. El terreno es plano. No hay cercanía con quebradas o ríos. En relación con algún uso alternativo, el lote no tiene uso.
COMENTARIO	
Esta propiedad actualmente se encuentra baldía. El acceso es restringido por mallas en la parte de frente y trasera y por las tapias de dos casas a los costados.

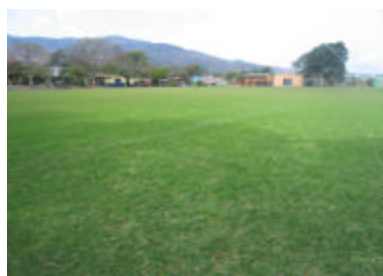
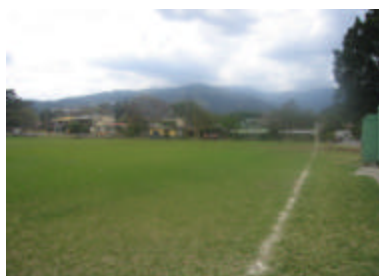
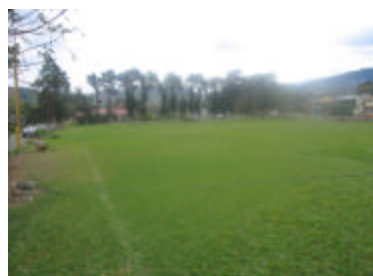
Opciones de Uso	Coberturas
Permanencia sin actividad física, práctica de deportes, presencia de animales, baño y pequeña casetilla.	Césped: 90%, se encuentra bien cortado y verde
Usos del suelo aledaños	Mantenimiento
Residencial : 50% Comercial: 10% Vacíos (lotes baldíos): 40%	<u>Recolección de basura:</u> buena <u>Poda de árboles, césped, arbustos:</u> buena <u>Recolección de hojas:</u> regular <u>Limpieza de las instalaciones:</u> buena <u>Estado de las bancas:</u> malo <u>Estado de la cancha e instalaciones deportivas:</u> bueno <u>Estado de las cercas:</u> no existen
Infraestructura	Características especiales del terreno
<u>Paradas de autobús:</u> Se encuentran dos paradas de la ruta 128. Se ubican al costado este una en cada sentido. Las paradas no se encuentran señalizadas. <u>Bancas:</u> Ocho. Todas son de concreto y se encuentran en mal estado. <u>Canchas:</u> Una de fútbol. Se encuentra en buen estado, cerca de los marcos se hacen reparaciones del césped. <u>Iluminación:</u> Cuenta con 4 postes de iluminación. <u>Otro tipo:</u> vestidores y baños	No cuenta con acera en su periferia. El tipo de borde es con pinos hacia el este. Posee conexión con la calle que va hacia santa Ana. Se ubica 300m oeste , 1km norte del parque central. En cuanto a las afectaciones del terreno, no existe ninguna. El terreno es plano. No hay cercanía con ríos ni zonas pantanosas. El tipo de suelo es un poco arenoso. Posee vista hacia el sur de montañas verdes y cerros de Escazú. Al noreste, vista montañosa y casas de lujo. <u>Amenazas Naturales presentes</u> No se detectaron factores que pudiesen incurrir en algún tipo de amenaza natural.

COMENTARIO	
Esta es una de las instalaciones más cuidadas de la zona. Además es bastante accesible, incluso en bus. En esta área lo que se podría mejorar son las calles aledañas y poner aceras.

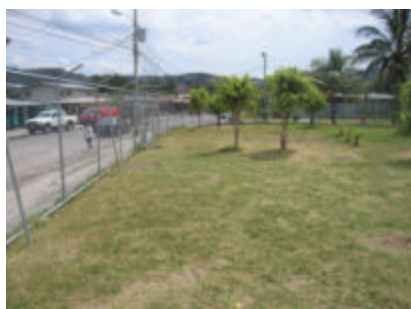
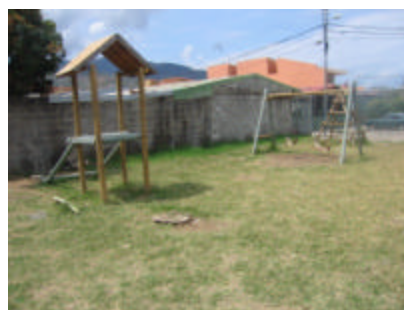
Opciones de Uso	Coberturas
Permanencia sin actividad física, juegos infantiles.	Césped: 99%, cortado y quemado. Arbustos: 1%, árboles pequeños.
Usos del suelo aledaños	Mantenimiento
Residencial : 90% Comercial: 5% Área Verde: 5%	Recolección de basura: regular Poda de árboles, césped, arbustos: regular Recolección de hojas: regular Limpieza de las instalaciones: mala Estado de los juegos infantiles: malo Estado de las cercas: bueno, cercas de malla.
Infraestructura	Características especiales del terreno
<u>Paradas de autobús:</u> No existen <u>Bancas:</u> No existen <u>Canchas:</u> No existen <u>Iluminación:</u> Cuenta con la iluminación que le proporciona el alumbrado público de las calles. <u>Teléfonos:</u> Un teléfono público al frente.	Cuenta con acera sólo al costado norte. Se encuentra cercado en toda la periferia. Posee conexión con la calle del residencial. Se ubica 100m sur y 200m oeste de la plaza Invu. En cuanto a las afectaciones del terreno, no existe ninguna. El terreno es plano. No hay cercanía con ríos ni zonas pantanosas. El terreno presenta una superficie bastante irregular, con ondulaciones pequeñas. Posee vistas hacia las casas. <i>Amenazas Naturales presentes</i> No se detectaron factores que pudiesen incurrir en algún tipo de amenaza natural.

Esta área tiene posibilidades de conexión con otra área cercana, muy grande y abandonada por medio de la alameda del lado este. Que además tiene también una área verde asociada.

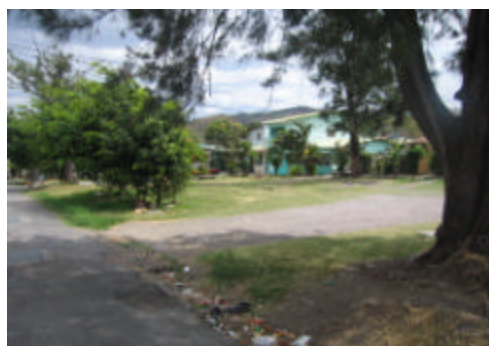
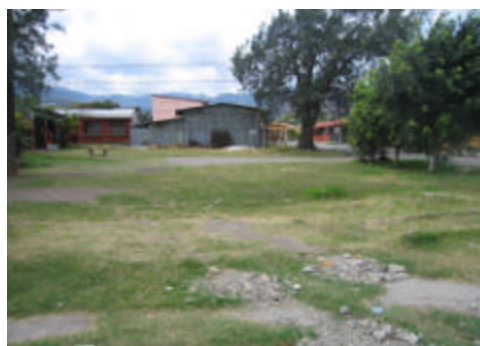
Opciones de Uso	Coberturas
Permanencia sin actividad física, presencia de animales.	Césped: 50%, descuidado. Piedra: 40%
Usos del suelo aledaños	Mantenimiento
Residencial : 90% Comercial: 10%	Recolección de basura: regular Poda de árboles, césped, arbustos: mala Estado de las bancas: malo Estado de las cercas: No cuenta con cercas.
Infraestructura	Características especiales del terreno
<u>Paradas de autobús:</u> No existen <u>Bancas:</u> Cinco. Bancas de metal (perlin), en estado regular y despintadas. <u>Canchas:</u> No existen <u>Iluminación:</u> Cuenta con iluminación pública (1 lámpara).	Cuenta con una pequeña acera al costado este, frente a las casas. Posee conexión con una calle pública poco importante. Se ubica 50m sur del costado suroeste de la plaza Invu. En cuanto a las afectaciones del terreno, no existe ninguna. El terreno es poco pronunciado. No hay cercanía con ríos ni zonas pantanosas. Destaca la presencia de muchas piedras en la superficie del terreno. <i>Amenazas Naturales presentes</i> No se detectaron factores que pudiesen incurrir en algún tipo de amenaza natural.

El descuido de esta área verde radica principalmente en la falta de mantenimiento del zacate y de que no tiene mucha infraestructura que permita a los vecinos el disfrute de la misma. Los vecinos han respetado esta área, contrario a lo que pasa en la otra similar cercana, donde parece que el parque es el antejardín de las casas.

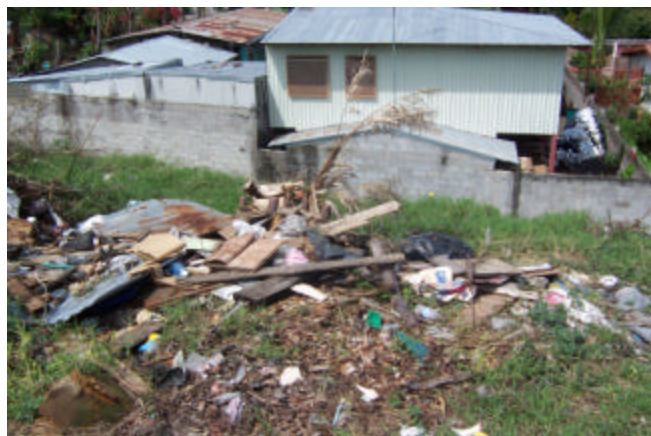
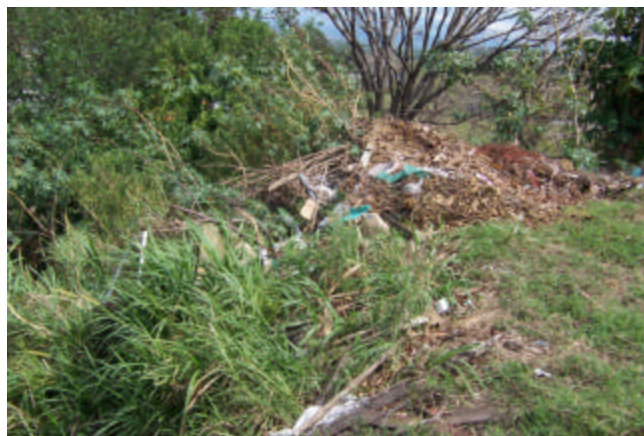
Parque abandonado, Invu

Opciones de Uso	Coberturas
Ninguno	Césped: 100%, enmontado y alto
Usos del suelo aledaños	Mantenimiento
Residencial : 75 % Recreativo: 25% (Plaza)	Recolección de basura: mala Poda de árboles, césped: mala
Infraestructura	Características especiales del terreno
<u>Paradas de autobús:</u> No existen <u>Bancas:</u> No existen <u>Canchas:</u> No existen <u>Iluminación:</u> No tiene	No cuenta con acera en su periferia pero tiene conexión directa con la vía pública. En cuanto a las afectaciones del terreno, es un lote plano y con una pendiente pronunciada en el fondo. No cuenta con quebradas en los alrededores ni tampoco posee vistas importantes. <i>Amenazas Naturales presentes</i> En el costado noroeste de la propiedad existe posibilidad de deslizamiento.

Esta propiedad ha sido tomada por los vecinos como botadero de basura clandestino, el día de la visita se encontró con gran cantidad de basura por todo el terreno. Existe un sector en donde se coloca la basura cerca de un talud pronunciado, lo que genera que se presente peligro de deslizamiento en esta zona.

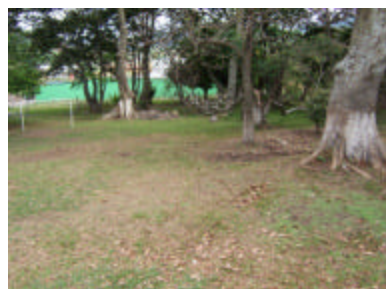
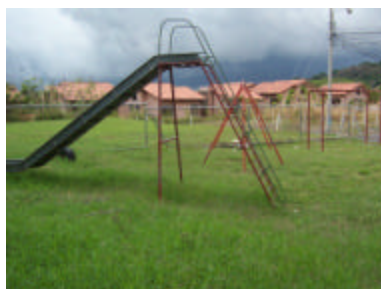
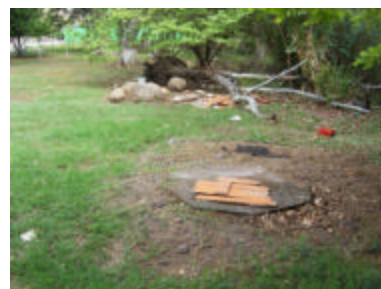
Opciones de Uso	Coberturas
Permanencia sin actividad física, juegos infantiles, práctica de deportes.	Césped: 80%, descuidado y en estado regular. Presencia de sectores de tierra. Arbustos: 20% y algunos árboles altos con buena sombra.
Usos del suelo aledaños	Mantenimiento
Residencial : 70% Cuerpos de agua : 30% (río)	Recolección de basura: regular Poda de árboles, césped, arbustos: regular Recolección de hojas: regular Limpieza de las instalaciones: regular Estado de las bancas: bueno Estado de los juegos infantiles: bueno Estado de la cancha: malo Estado de las cercas: bueno, sólo el área de play tiene malla.
Infraestructura	Características especiales del terreno
<u>Paradas de autobús:</u> No existen <u>Bancas:</u> Mesa con bancas ubicadas dentro de un rancho, son de madera y se encuentran en estado regular. <u>Canchas:</u> Una cancha improvisada de fútbol, con césped quemado y sectores de tierra. <u>Iluminación:</u> cuenta con iluminación pública	Cuenta con una pequeña acera en su periferia. La calle para la entrada al parque tiene aguja pero permanece abierta. Por lo tanto sí hay conexión con la vía pública. En cuanto a las afectaciones del terreno, no existe ninguna. El terreno es plano. Hacia el sur del parque se observa el paso de un río. No existen zonas pantanosas. Tampoco hay presencia de vistas importantes. <i>Amenazas Naturales presentes</i> No se detectaron factores que pudiesen incurrir en algún tipo de amenaza natural.

Aquí se encuentran juntos el parque, los juegos infantiles y las facilidades comunales de la urbanización. Se encontró presencia de mucha basura, principalmente hacia las márgenes del río.

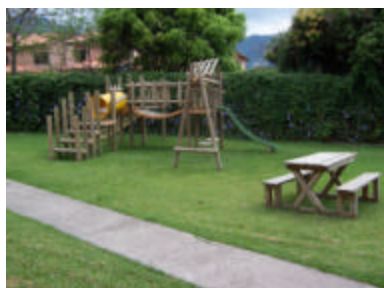
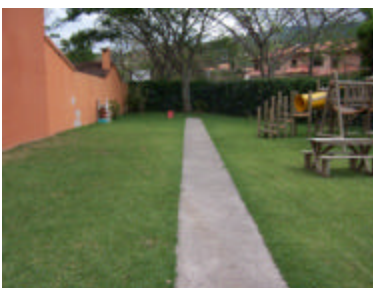
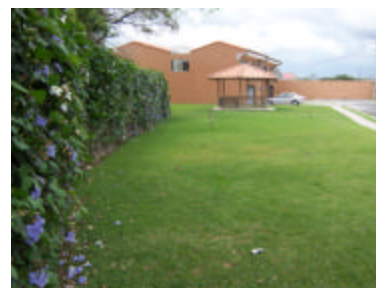
Parque Praderas del Sol

Opciones de Uso	Coberturas
Permanencia sin actividad física, juegos infantiles, práctica de deportes.	Césped: 100%, se encuentra bien cortado y verde
Usos del suelo aledaños	Mantenimiento
Residencial : 80% Cuerpos de agua: 20% (río)	<p><u>Recolección de basura:</u> no se especifica</p> <p><u>Poda de árboles, césped, arbustos:</u> no se especifica</p> <p><u>Recolección de hojas:</u> no se especifica</p> <p><u>Limpieza de las instalaciones:</u> no se especifica</p> <p><u>Estado de las bancas:</u> no se especifica</p> <p><u>Estado de los juegos infantiles:</u> no se especifica</p> <p><u>Estado de las cercas:</u> no se especifica</p>
Infraestructura	Características especiales del terreno
<p><u>Paradas de autobús:</u> No existen</p> <p><u>Bancas:</u> Tres. Cuenta además con mesa, bancas, un rancho y un quiosco. Todos son de madera y se encuentran en buen estado.</p> <p><u>Canchas:</u> No existen</p> <p><u>Iluminación:</u> Sí cuenta con iluminación</p>	<p>Cuenta con acera en su periferia, la cual se encuentra en buen estado. La calle de entrada al parque es privada.</p> <p>En cuanto a las afectaciones del terreno, no existe ninguna.</p> <p>El terreno es plano.</p> <p>Hacia el costado sur del parque se observa el paso de un río de mal olor.</p> <p>No hay cercanía a la ciudad ni facilidades de accesibilidad.</p> <p><i>Amenazas Naturales presentes</i></p> <p>No se detectaron factores que pudiesen incurrir en algún tipo de amenaza natural.</p>

El residencial cuenta con aguja y guarda en la entrada principal, el acceso es restringido. El terreno y las instalaciones se encuentran en excelentes condiciones.

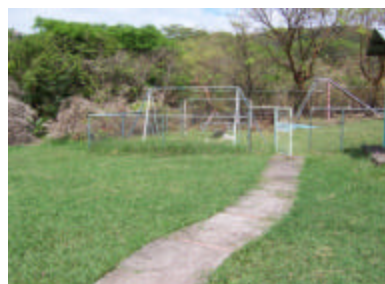
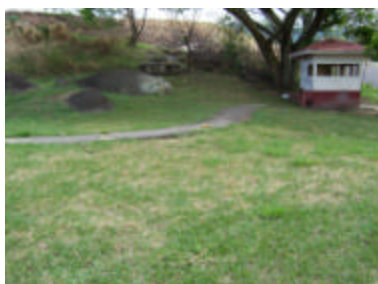
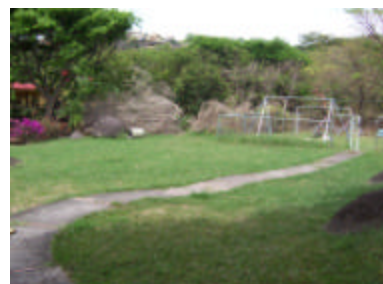
Valle Soleado, Parque 1

Opciones de Uso	Coberturas
Permanencia sin actividad física, juegos infantiles	Césped: 95%, se encuentra en estado regular y bien cortado. Arbustos: presencia de unos pocos. Concreto: 5%, corresponde a las zonas de acera y rancho, se encuentra en buen estado.
Usos del suelo aledaños	Mantenimiento
Residencial : 50% Vacío (lotes baldíos): 50%	<u>Recolección de basura:</u> buena <u>Poda de árboles, césped, arbustos:</u> buena <u>Recolección de hojas:</u> regular <u>Limpieza de las instalaciones:</u> buena <u>Estado de las bancas:</u> muy bueno <u>Estado de los juegos infantiles:</u> regular <u>Estado de las cercas:</u> El parque se encuentra cercado por alambre de púas.
Infraestructura	Características especiales del terreno
<u>Paradas de autobús:</u> No existen <u>Bancas:</u> Posee una mesa y bancas de concreto en buen estado, la cual se ubica dentro de un rancho de madera también en buen estado. <u>Canchas:</u> No existen <u>Iluminación:</u> Cuenta con iluminación pública <u>Teléfonos:</u> Posee un teléfono público en la entrada.	No cuenta con acera en su periferia. La calle sobre la entrada tiene conexión directa con la vía pública. En cuanto a las afectaciones del terreno, no existe ninguna. El terreno es plano. Hacia el costado noroeste se ubica el paso de un río. <i>Amenazas Naturales presentes</i> No se detectaron factores que pudiesen incurrir en algún tipo de amenaza natural.

No cuenta con protección entre el parque y el paso del río.
