Diagnóstico y Desafíos del Ordenamiento Territorial en el cantón de Santa Ana

Borrador de Informe Final

Para: Municipalidad de Santa Ana

Realizado por: Programa de Investigación en
Desarrollo Urbano Sostenible (ProDUS)
Escuela de Ingeniería Civil,
Universidad de Costa Rica

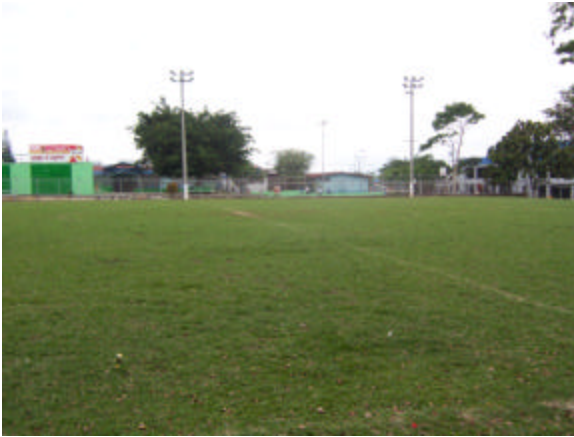
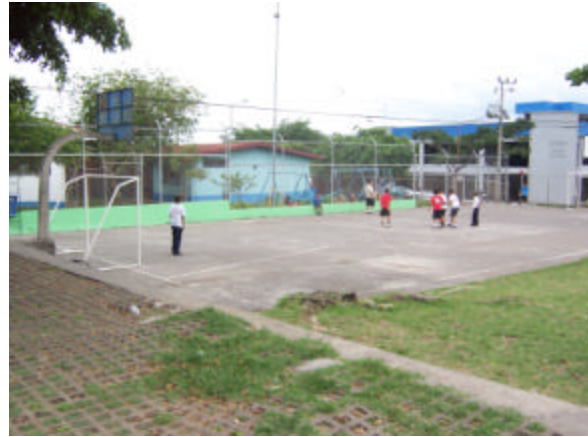
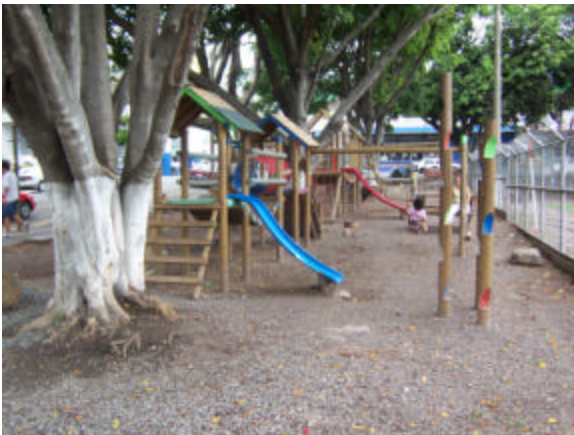
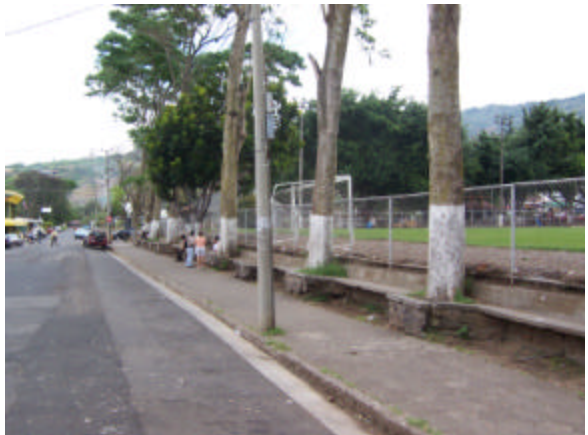
Opciones de Uso	Coberturas
Juegos infantiles, práctica de deportes	Césped: 60%, sobre la cancha de fútbol y en muy buen estado. Concreto: 20%, sobre las otras canchas deportivas. Árboles de sombra: 20%, dispersos y altos, con buena sombra.
Usos del suelo aledaños	Mantenimiento
Residencial : 25% Comercial: 25% Servicios: 25% Religioso: 25%	<u>Recolección de basura:</u> buena <u>Poda de árboles, césped, arbustos:</u> buena <u>Recolección de hojas:</u> buena <u>Limpieza de las instalaciones:</u> regular <u>Estado de los juegos infantiles:</u> muy bueno <u>Estado de las canchas e instalaciones deportivas:</u> muy bueno <u>Estado de las cercas:</u> bueno, todos los alrededores cercados con malla.
Infraestructura	Características especiales del terreno
<u>Paradas de autobús:</u> No existen <u>Bancas:</u> Cuatro bancas individuales, de concreto y se encuentran en buen estado. Las más pequeñas en estado regular. Además existen bancas largas a los costados de las canchas, de concreto y en estado regular. <u>Canchas:</u> Una cancha de fútbol, una de básquet y una cancha mixta de básquet y papifútbol. Todas presentan muy buen estado. La cancha mixta está un poco menos limpia que las otras. <u>Iluminación:</u> cuenta con poca iluminación pública, la cancha también posee iluminación. <u>Teléfonos:</u> Existen tres teléfonos públicos. <u>Otro tipo:</u> Vestidores y otros. Detallado en el croquis.	Toda la plaza cuenta con acera en su periferia. Tiene conexión directa con la vía pública en tres de sus costados, se ubica en el centro de la ciudad y posee accesibilidad total al lugar. En cuanto a las afectaciones del terreno, no existe ninguna. El terreno es plano. No hay presencia de quebradas o ríos. Tampoco hay presencia de zonas pantanosas. <u>Amenazas Naturales presentes</u> No se detectaron factores que pudiesen incurrir en algún tipo de amenaza natural.

Las canchas multiuso y la plaza de fútbol son utilizadas por la escuela Andrés Bello para las clases de educación física.

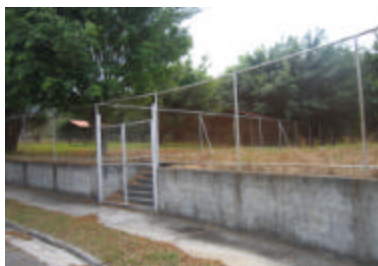
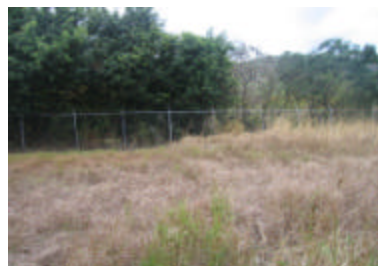
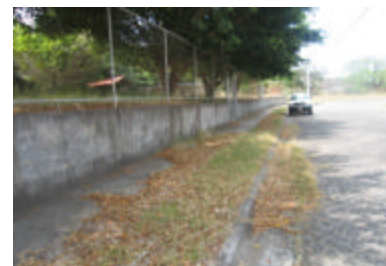
La entrada al residencial esta controlada por guarda y aguja. Además, la entrada al parque y zonas verdes estaban cerradas el día de la visita. Hay poca conectividad entre las áreas, pues todas están rodeadas y separadas por mallas.

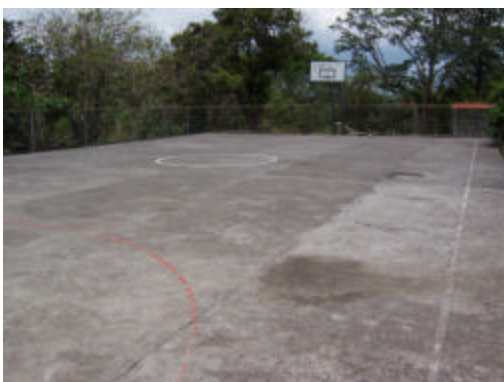
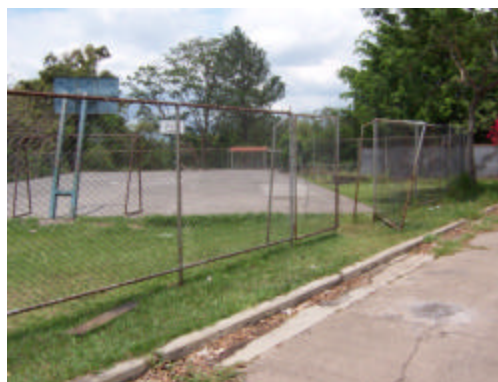
La propiedad cuenta con una malla perimetral, la cual se encuentra dañada en algunos sectores. La cancha es utilizada para jugar tanto baloncesto como fútbol, sin embargo uno de los aros para baloncesto se encuentra dañado.

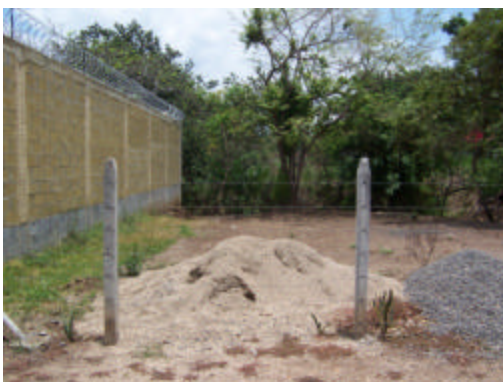
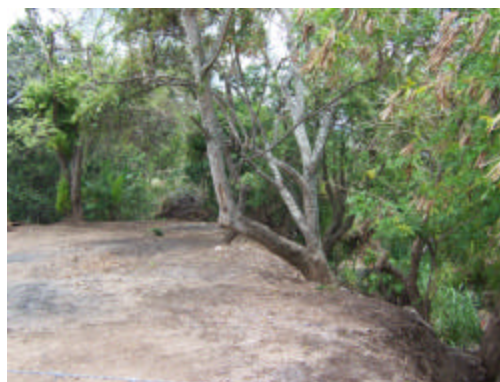
El día que se visitó el lugar se encontraron materiales de construcción presentes, no se sabe si se planea construir dentro de la propiedad o si los materiales son de algún vecino.
El acceso a la propiedad está limitado por una cerca de púas.

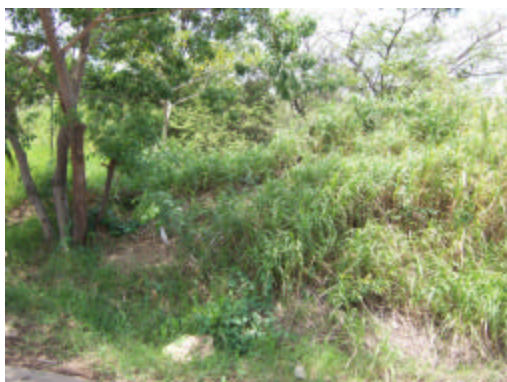
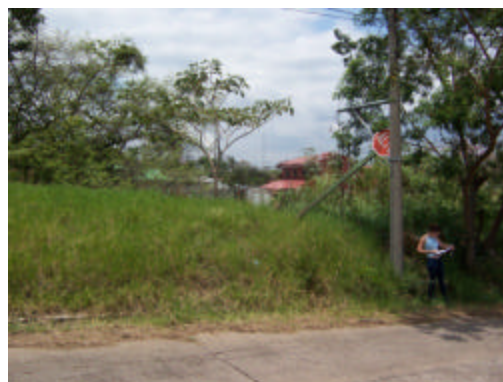
La propiedad no esta siendo utilizada actualmente para ninguna actividad, el terreno se encuentra completamente abandonado.

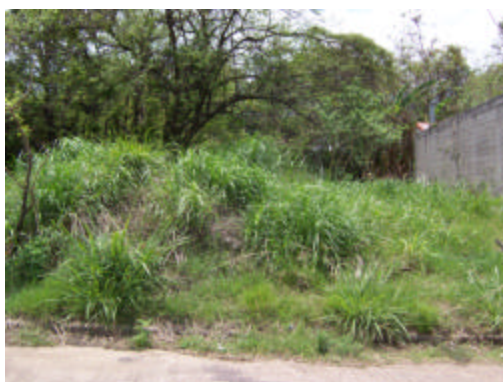
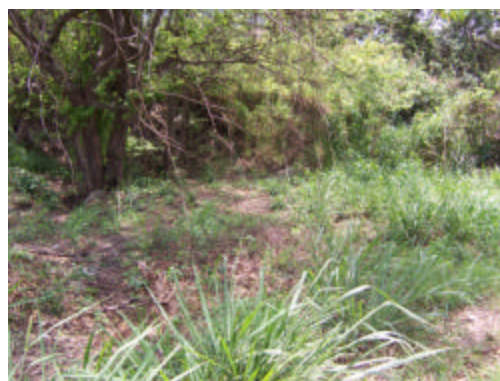
Opciones de Uso	Coberturas
Ninguna	Césped: 100%, área cubierta de charral.
Usos del suelo aledaños	Mantenimiento
Residencial : 50% Cuerpos de agua: 50%	Recolección de basura: mala Poda de árboles, césped, arbustos: muy mala Estado de las cercas: No existen
Infraestructura	Características especiales del terreno
<u>Paradas de autobús:</u> No existen <u>Bancas:</u> No existen <u>Canchas:</u> No existen <u>Iluminación:</u> cuenta con iluminación pública	No cuenta con acera en su periferia. Tiene conexión directa con la vía pública. En cuanto a las afectaciones del terreno, no existe ninguna. El terreno es plano. Hay presencia de un río hacia el costado este del terreno. <i>Amenazas Naturales presentes</i> El nivel del terreno es más bajo que el resto de los terrenos aledaños, por lo tanto existe la posibilidad de inundaciones en el sitio.

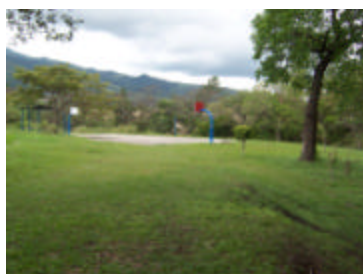
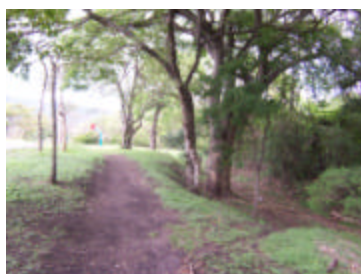
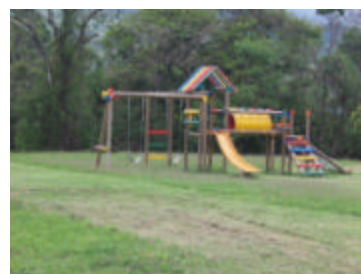
Es un parque muy grande, el cual presenta muchos usos. Tiene cancha de básquet y fútbol, tiene dos áreas de juegos para niños, así como un extensa zona boscosa adecuada para caminatas. Es importante recalcar que las pendientes pronunciadas hacia el borde del río constituyen un peligro inminente, ya que no hay barandas de protección.

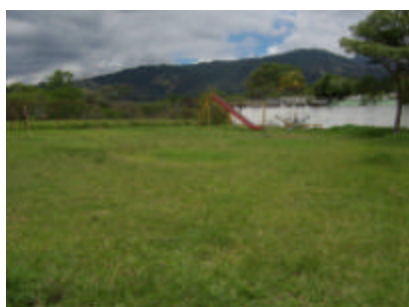
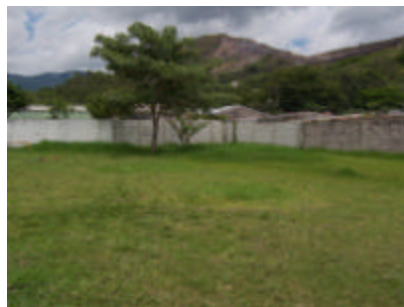
Podría dársele algún uso alternativo, no hay casi nada en el terreno y el área es plana y mediana, apta para la construcción de una cancha.

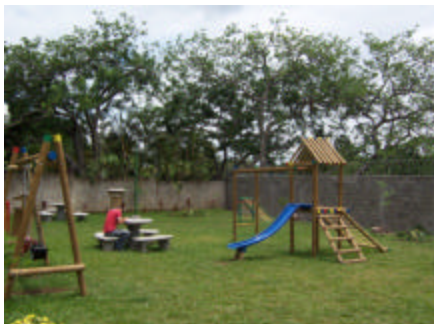
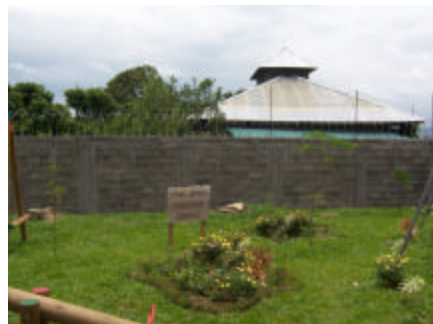
La infraestructura con que cuenta el play es de madera y se encuentra en muy buenas condiciones. Además, las instalaciones disponen de diferentes propuestas de juegos para los niños.

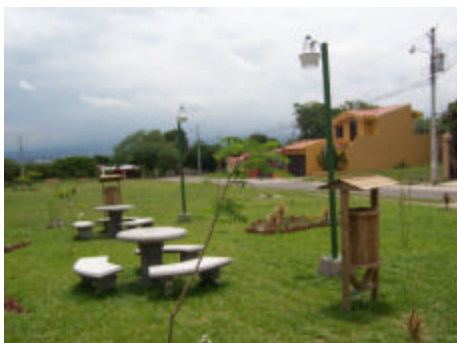
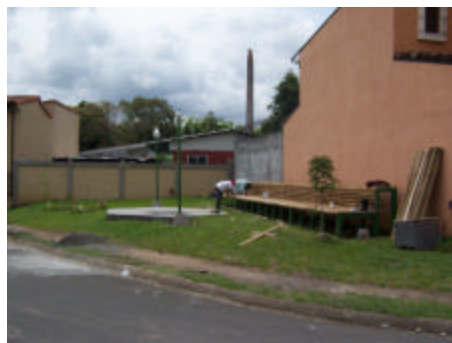
El día de la visita se estaba construyendo una banca grande de madera en el parque, esto se muestra en una de las siguientes fotografías.

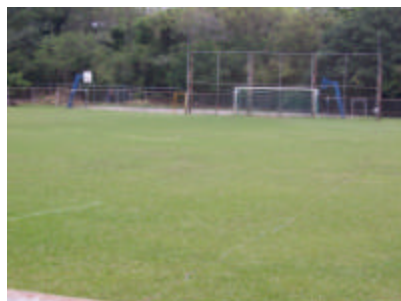
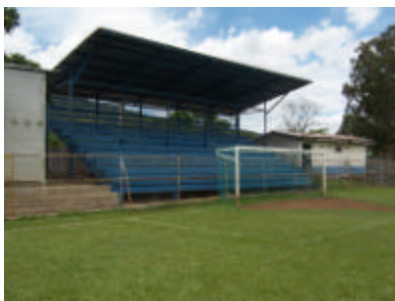
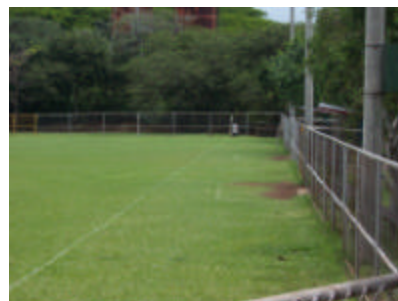
La plaza es administrada por el comité cantonal de deportes de Santa Ana. Es de uso público, aunque para usarla hay que pedir permiso y cancelar la tarifa que dispone el comité. El acceso es restringido. Además, existen unas canchas de básquet y fútbol-5 en el fondo de la propiedad, estas no tienen restricciones de acceso por lo que son usadas para consumir drogas y para que algunas personas lleguen a dormir, esto según indicaciones del encargado de mantenimiento de la cancha.

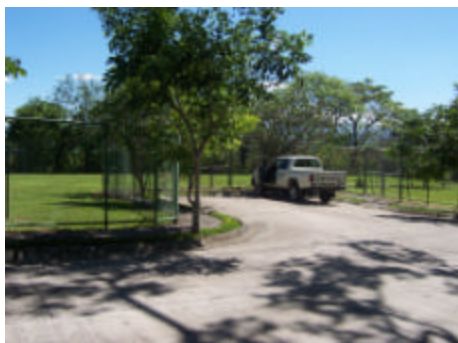
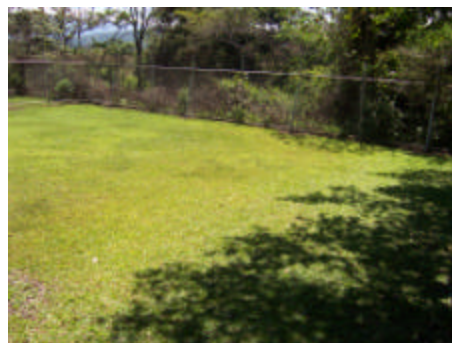
Propiedad difícil de acceder. Además permanece cerrada.

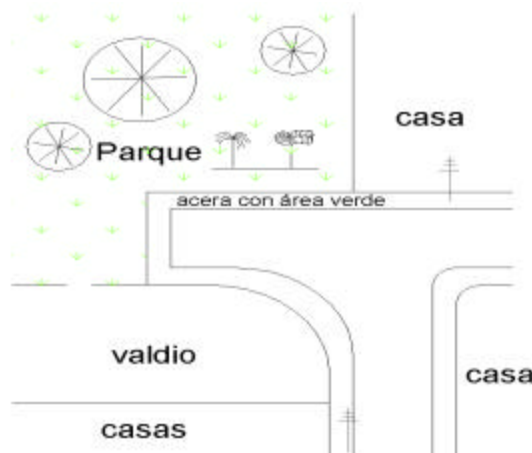
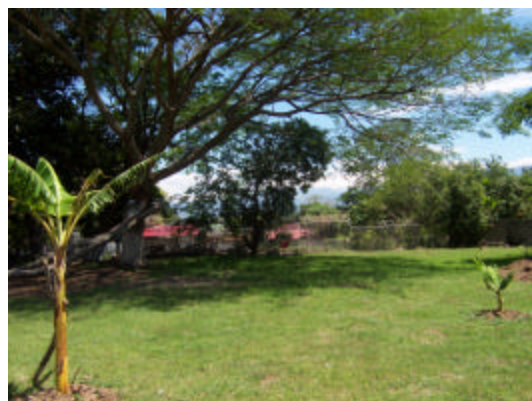
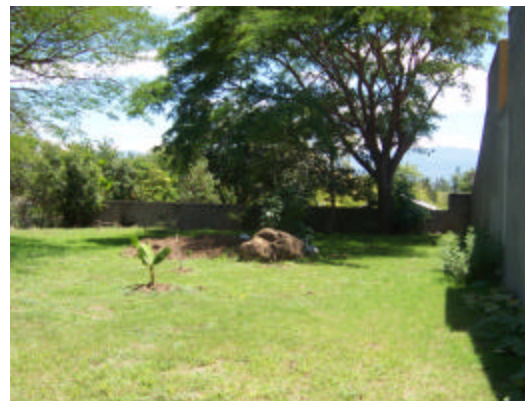
Opciones de Uso	Coberturas
Permanencia sin actividad física.	Césped: 80%, en buen estado aunque no muy cortado. Árboles de sombra: 20%, grandes y frondosos.
Usos del suelo aledaños	Mantenimiento
Residencial : 50% Lotes baldíos: 50%	Recolección de basura: buena Poda de árboles, césped: regular Recolección de hojas: buena Limpieza de instalaciones: buena
Infraestructura	Características especiales del terreno
<u>Paradas de autobús:</u> No existen <u>Bancas:</u> No existen <u>Canchas:</u> No existen <u>Iluminación:</u> Cuenta con iluminación pública	Cuenta con una acera muy angosta, presenta alrededor de 20 cm. de área verde, 40 cm. de acera y 20 cm. de caño. En cuanto a las afectaciones del terreno, no existe ninguna. El terreno es plano. No hay presencia de quebradas o ríos. Tampoco hay presencia de zonas pantanosas. <i>Amenazas Naturales presentes</i> No se detectaron factores que pudiesen incurrir en algún tipo de amenaza natural.

Se encuentra dentro de una urbanización con aguja y guarda a la entrada. No tiene infraestructura, más aún así el día de la visita estaban dándole mantenimiento al área verde.

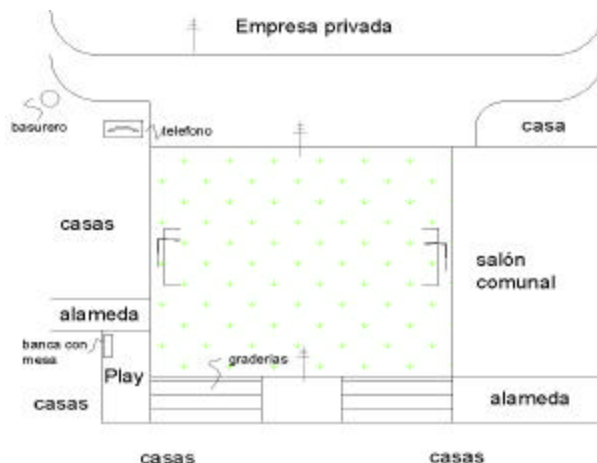
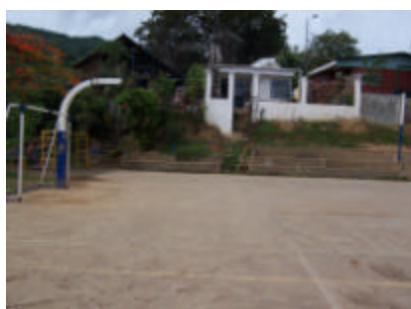
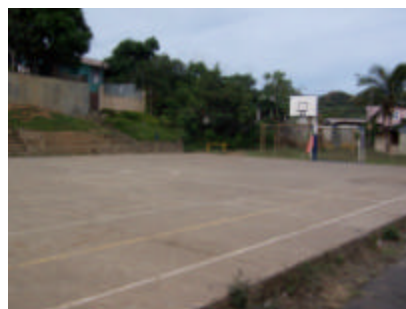
UBICACIÓN:
Ver mapa 7

Opciones de Uso	Coberturas
Permanencia sin actividad física Juegos Infantiles	Concreto: 90%, en buen estado. Césped: 10%, área de play en estado descuidado.
Usos del suelo aledaños	Mantenimiento
Residencial : 70% Industrial: 20% Servicios: 10%	<u>Recolección de basura:</u> regular <u>Poda de árboles, césped, arbustos:</u> regular <u>Recolección de hojas:</u> regular <u>Limpieza de las instalaciones:</u> regular <u>Estado de las bancas:</u> regular <u>Estado de los juegos infantiles:</u> muy bueno <u>Estado de las canchas:</u> bueno
Infraestructura	Características especiales del terreno
<u>Paradas de autobús:</u> No existen <u>Bancas:</u> Gradería de concreto en estado regular. Bancas con mesa de madera en buen estado. <u>Canchas:</u> De fútbol y básquet en una sola. En planché demarcado. Su estado es regular para fútbol y malo para básquet, falta aro. <u>Iluminación:</u> Cuenta con iluminación pública. <u>Teléfonos:</u> público <u>Otro tipo de infraestructura:</u> juegos de madera.	No cuenta con acera en su periferia. El terreno se ubica cerca del centro de Piedades. En cuanto a las afectaciones del terreno, no existe ninguna. Sólo al frente hacia una industria ubicada después de la calle. No hay cercanía con quebradas o ríos. Posee una buena vista hacia el norte. En cuanto a amenazas naturales, se detectó la posibilidad de deslizamiento. Las tapias de las casas al costado sur se ubican muy cerca de la gradería y muy empinadas.

Tanto la ciudadela como la cancha son un proyecto de interés social construido en el periodo 1990 – 1994.

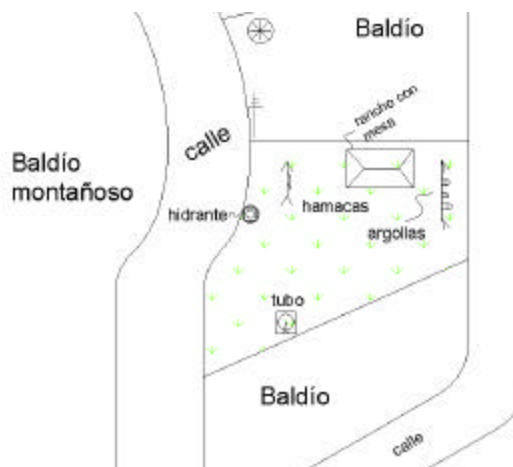
UBICACIÓN:
Ver mapa 7

Opciones de Uso	Coberturas
Permanencia sin actividad física Juegos Infantiles Presencia de agua	Césped: 75%, en estado descuidado. Concreto: 25%, en área de rancho y en buen estado.
Usos del suelo aledaños	Mantenimiento
Residencial: 10% Vacío (lotes baldíos): 90%	<u>Recolección de basura:</u> buena <u>Poda de árboles, césped, arbustos:</u> regular <u>Recolección de hojas:</u> buena <u>Limpieza de las instalaciones:</u> buena <u>Estado de las bancas:</u> muy bueno <u>Estado de los juegos infantiles:</u> bueno <u>Estado de las cercas:</u> muy bueno, de malla y en toda la periferia. Cerrado con candado.
Infraestructura	Características especiales del terreno
<u>Paradas de autobús:</u> No existen <u>Bancas:</u> Dos con mesa y bajo techo. De concreto y en buen estado. <u>Canchas:</u> No existen <u>Iluminación:</u> Cuenta con iluminación pública.	Cuenta con acera en su periferia, en buen estado, pequeña y con área verde y caño. El terreno se encuentra bordeado por malla. En cuanto a las afectaciones del terreno, posee una pendiente fuerte al fondo. No hay cercanía con quebradas o ríos. Pero parece que hay nacientes cerca. Posee una vista hacia la ciudad en dirección nordeste. En cuanto a amenazas naturales, se detectó la posibilidad de deslizamiento. La montaña al costado sur (frente) puede deslizar un poco.

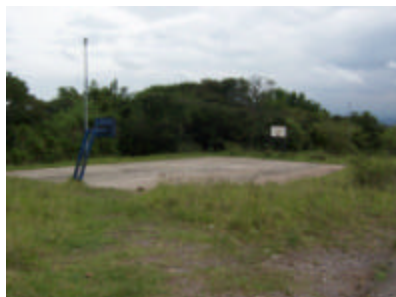
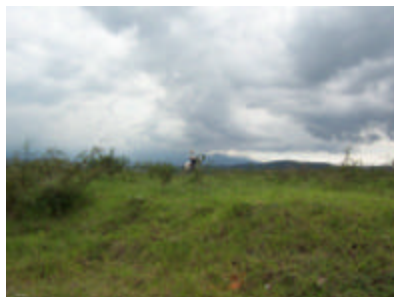
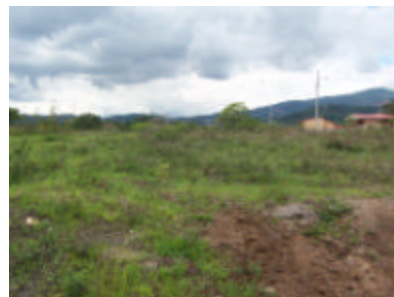
Opciones de Uso	Coberturas
Permanencia sin actividad física Práctica de deportes Presencia de animales	Césped: 90%, en estado descuidado. Concreto: 10%, en estado regular.
Usos del suelo aledaños	Mantenimiento
Residencial : 20% Servicios: 10% Vacío (lotes baldíos): 50% Cuerpos de agua: 10%	<u>Recolección de basura:</u> mala <u>Poda de árboles, césped, arbustos:</u> mala <u>Recolección de hojas:</u> mala <u>Limpieza de las instalaciones:</u> mala <u>Estado de las canchas:</u> regular
Infraestructura	Características especiales del terreno
<u>Paradas de autobús:</u> No existen <u>Bancas:</u> No existen <u>Canchas:</u> Una de básquet, en estado regular a malo, sin aros. <u>Iluminación:</u> Cuenta con iluminación pública. <u>Teléfonos:</u> Uno público	No cuenta con acera en su periferia. No posee algún tipo de borde. El terreno posee conexión con la vía pública. No hay cercanía con la ciudad. En cuanto a las afectaciones del terreno, no existe ninguna. Hay cercanía con el río hacia el costado oeste. Posee una vista panorámica al Valle Central en dirección norte. Podría dársele algún uso alternativo del terreno ya que no hay nada y el área es muy grande.

Es un terreno muy grande y con mucho potencial, esto por sus características topográficas y de ubicación. Sin embargo, bajo las condiciones actuales puede ser utilizado para actividades ilegales, tales como consumo de drogas y escondite de delincuentes, entre otras.

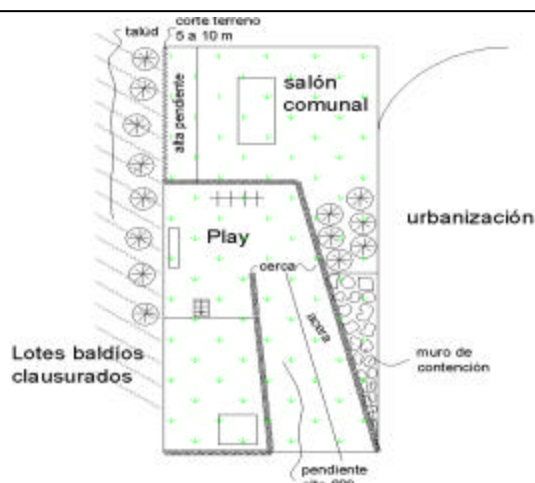
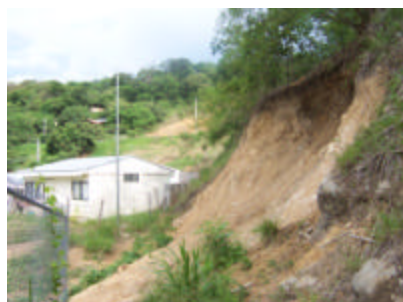
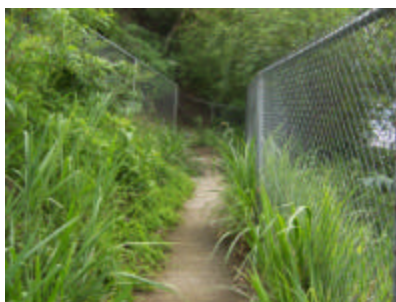
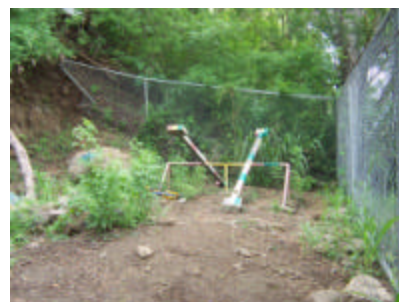
Opciones de Uso	Coberturas
Permanencia sin actividad física Juegos Infantiles	Césped: 30%, muy descuidado. Árboles de sombra: 70%, estos están en una zona inaccesible al público con altas pendientes.
Usos del suelo aledaños	Mantenimiento
Residencial : 60% Lotes baldíos: 40%	<u>Recolección de basura:</u> regular <u>Poda de árboles, césped, arbustos:</u> mala <u>Recolección de hojas:</u> muy mala <u>Limpieza de las instalaciones:</u> mala <u>Estado de los juegos infantiles:</u> muy malo <u>Estado de las cercas:</u> bueno
Infraestructura	Características especiales del terreno
<u>Paradas de autobús:</u> No existen. <u>Bancas:</u> No existen. <u>Canchas:</u> No existen. <u>Iluminación:</u> No cuenta con iluminación.	No hay ríos ni quebradas cercanas. Las vistas que presenta son un poco hacia el proyecto hidroeléctrico Brasil y hacia la urbanización. Esta rodeado por una malla. Tiene cercanía con el salón comunal. Existe peligro de deslizamientos en el terreno, se presentan pendientes mayores a 45°, la zona esta en un sector de mucho riesgo. Actualmente se encuentra clausurada. Debido a las características que presenta, no se consideran usos alternativos.

El área indicada en la ficha incluye el parque, los juegos infantiles y las facilidades comunales. Es importante mencionar que parte de la infraestructura con que cuenta es un área de juegos infantiles y un quiosco. Sin embargo, ambos están clausurados actualmente.

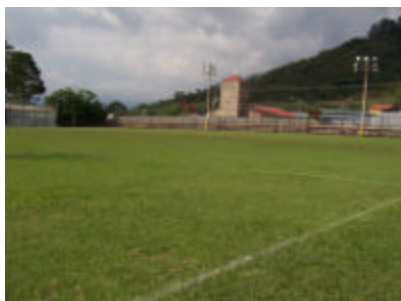
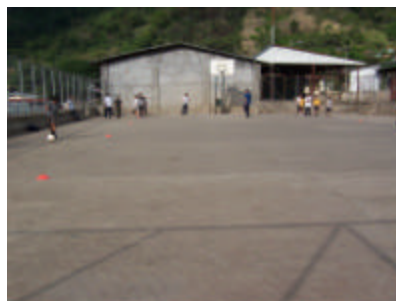
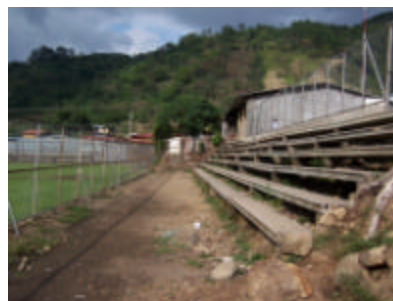
Opciones de Uso	Coberturas
Práctica de deportes	Césped: 80%, verde y bien cortado. Concreto: 20%, buen estado.
Usos del suelo aledaños	Mantenimiento
Residencial : 20% Comercial: 20% Vacío (lotes baldíos): 60%	Recolección de basura: buena Poda de árboles, césped, arbustos: buena Limpieza de las instalaciones: buena Estado de las bancas: bueno Estado de las canchas: bueno Estado de las cercas: muy bueno, malla en toda la periferia.
Infraestructura	Características especiales del terreno
Paradas de autobús: Sí, ruta Salitral-Santa Ana, por calle principal. Bancas: Gradería de metal y madera en estado regular. Gradería de concreto en buen estado. Canchas: Una de básquet en estado regular, poco demarcada. Otra de fútbol en buen estado, pasto verde. Iluminación: Cuenta con iluminación pública y propia.	No cuenta con acera en su periferia. El terreno posee conexión con la vía pública. No hay cercanía con la ciudad pero sí al centro de Salitral. El terreno se encuentra bordeado por malla. En cuanto a las afectaciones del terreno, no presenta ninguna. No hay cercanía con quebradas o ríos. Tampoco hay presencia de zonas pantanosas. Posee vistas importantes hacia el sur de los cerros de Santa Ana y al oeste de la montaña.

COMENTARIO	
El área indicada en la ficha incluye únicamente la zona del polideportivo.
