# INVENTARIO GENERAL DE FACHADAS DE VALOR HISTÓRICO - ARQUITECTONICO

NOMBRE DEL BIEN CULTURAL: Pensión Costa Rica. No.5.

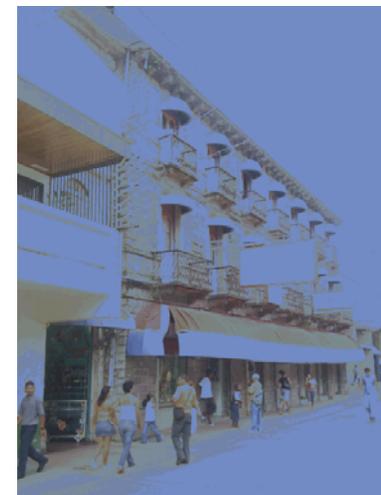
Edificio de influencia historicista, resulta incorrecto afirmar que es un edificio neo-clásico, siendo lo correcto indicar que en su lenguaje de fachada predomina la influencia neo-clásica ó grecoromana. Se inspira en la estética de los palacios renacentistas urbanos, donde destaca su aparejo de sillería de piedra, de 3 niveles que reserva el 1ero para la ubicación de locales comerciales. Pese a la presencia de los balcones, que generan una imagen romántica y acogedora en combinación con el boulevard, el edificio no corresponde con las características climáticas del lugar, siendo que ese lenguaje corresponde con las expectativas simbólico-representativas de la época.
