INVENTARIO GENERAL DE FACHADAS DE VALOR HISTÓRICO - ARQUITECTÓNICO

NOMBRE DEL BIEN CULTURAL: Casa Bay Window. No.31

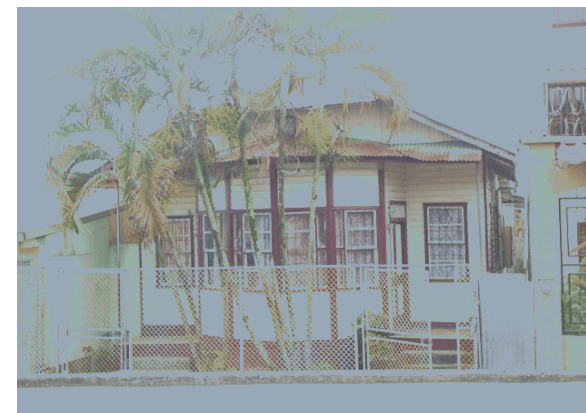
Influencia Victoriana que tomó como referente la arquitectura doméstica del Valle Central. Se caracteriza por la sumatoria simétrica del juego de pendientes de las cubiertas, la madera, el hierro galvanizado y los buques con vidrio sin ventanas de guillotina.
